# 21º SBA

Seminário Brasileiro Agroindustrial

**Corrente entre Moendas e  
Lavador de Gás:**

P&D aos resultados práticos

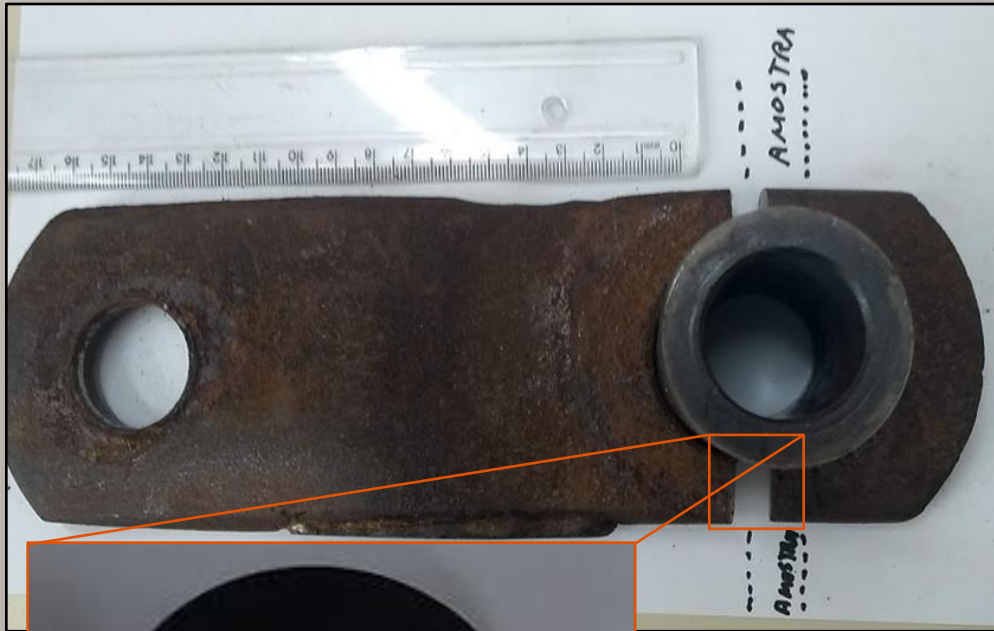
CARBONO

**Corroído**  
evidenciado pela  
ausência  
de arestas

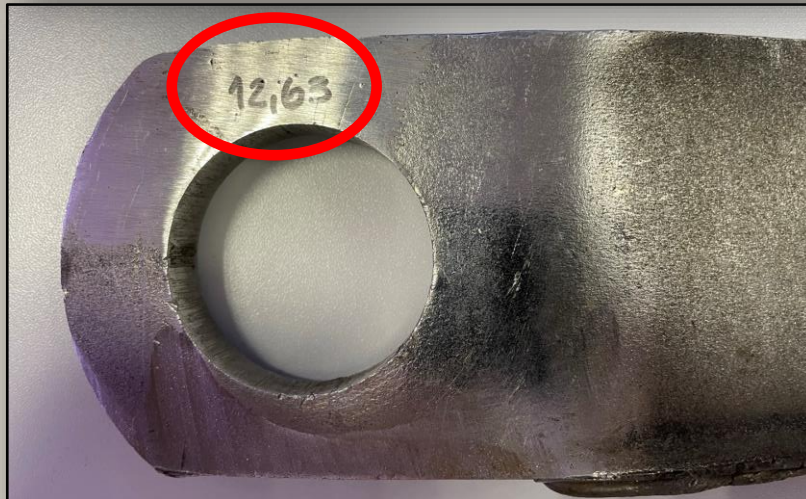
**Sem corrosão, a espessura se mantém próxima ao original  $\frac{1}{2}$ " e a marca do corte a plasma ainda é visível na furação**

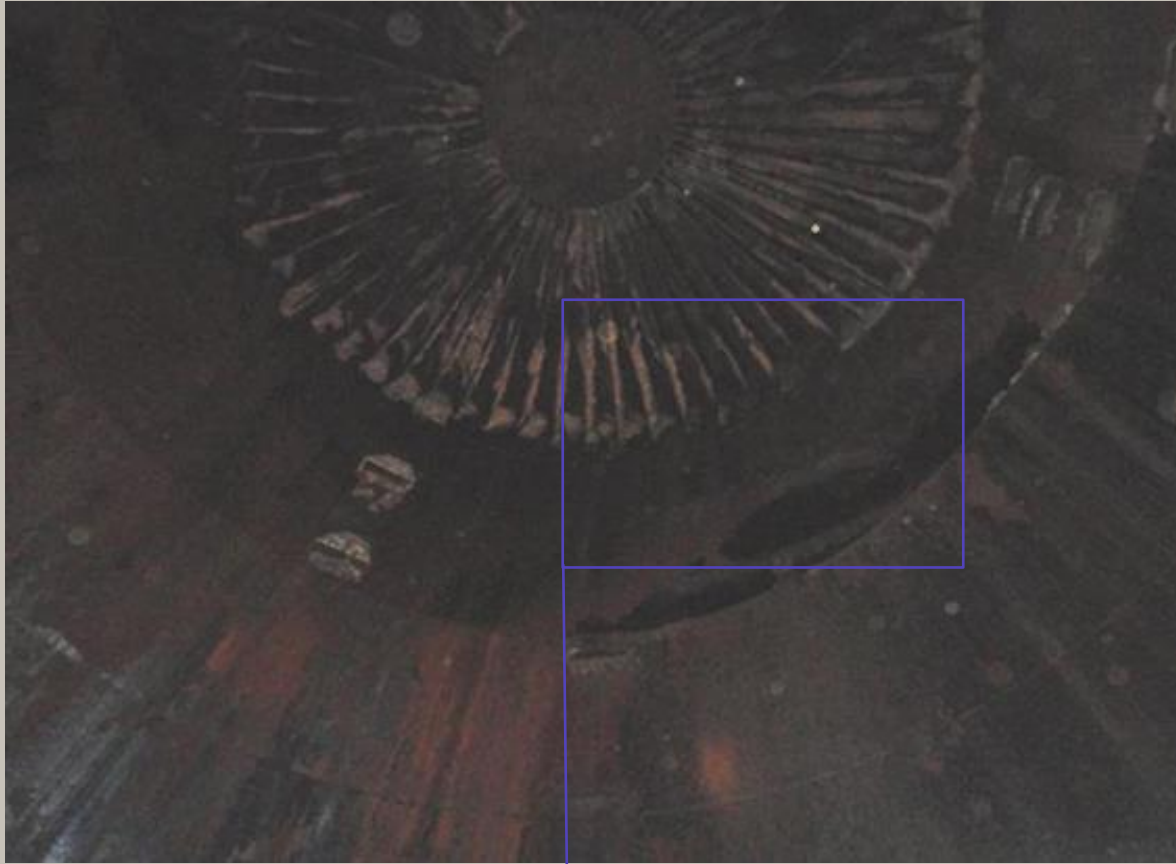
As falhas apresentadas pelo equipamento antes da substituição pelo inox eram perfurações, como mostram as imagens com destaques na parte inferior do separador de arraste e dutos

**UMIDADE + TEMPERATURA + IMPUREZAS + CLORO/ENXOFRE = CORROSÃO**

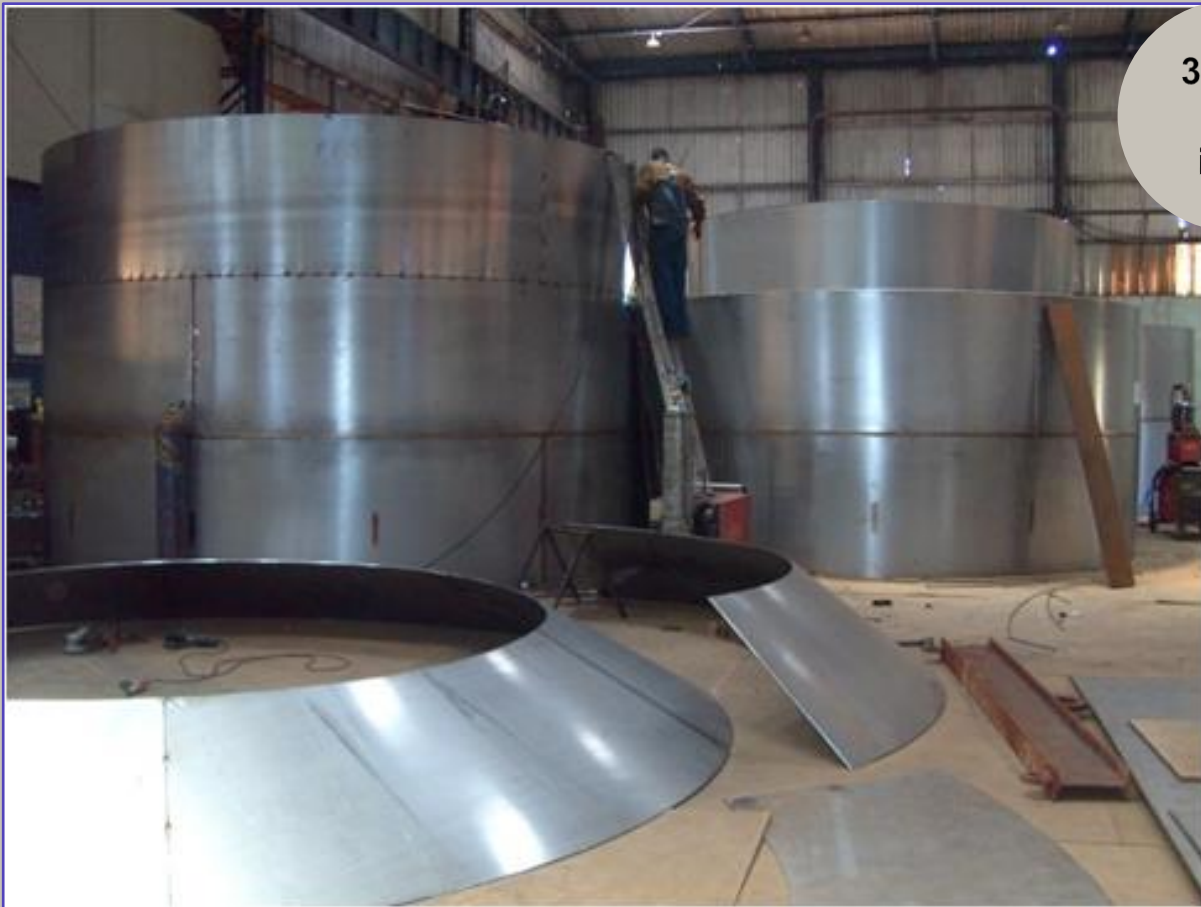
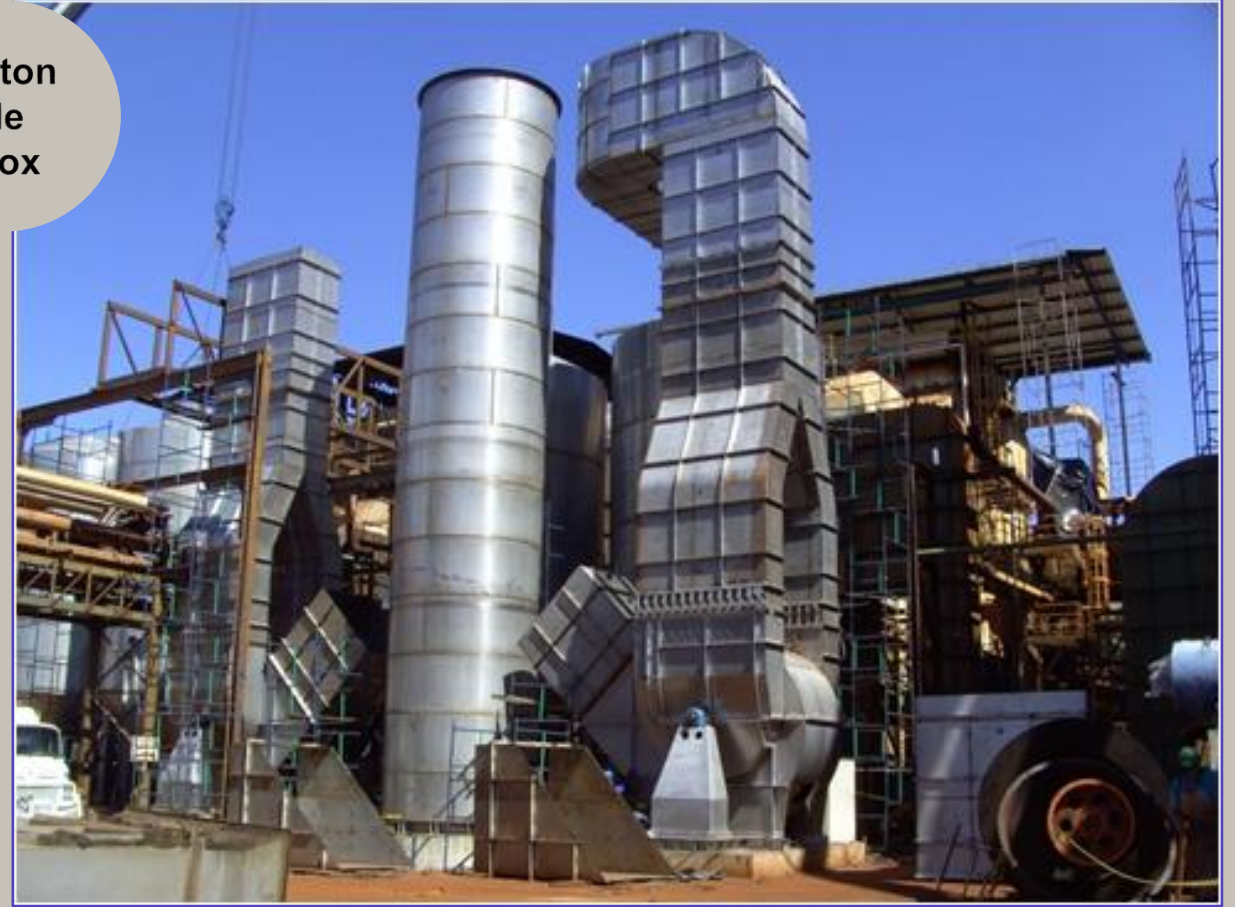
35 ton  
de  
inox

**Como solução para os modos de falha desses equipamentos em aço carbono, optou-se pelo equipamento em 410D (2010)**

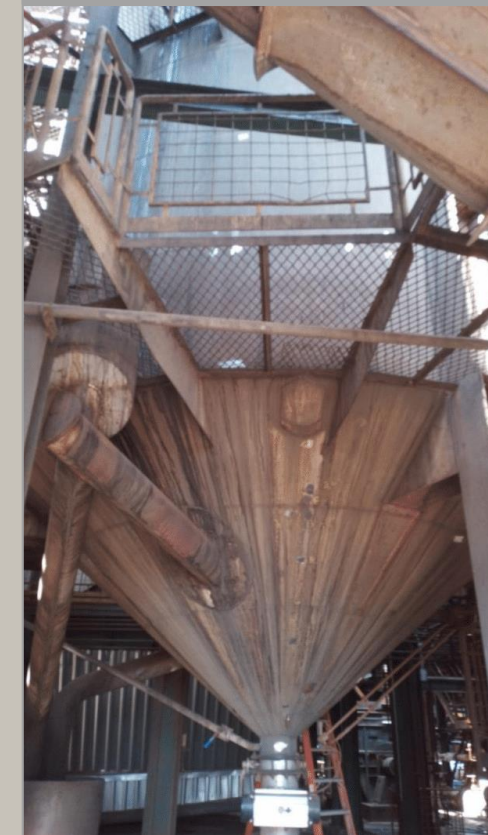
FOTO GERAL 2022

**As medições de espessura ao longo das últimas 7 entressafras (2015-2022) mostram que a solução em Aço Inoxidável 410D não teve perda de espessura**

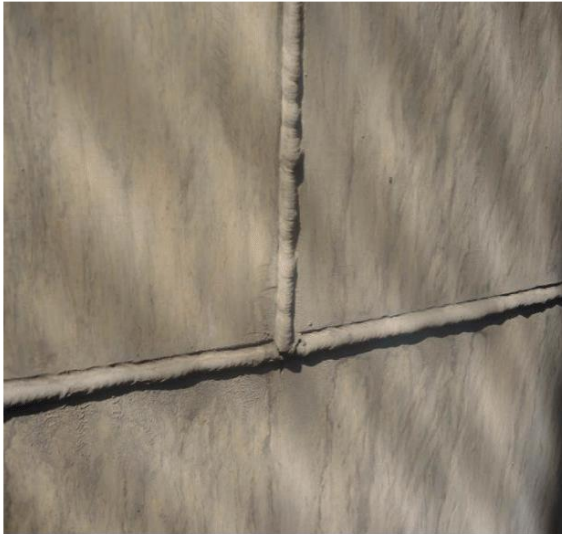
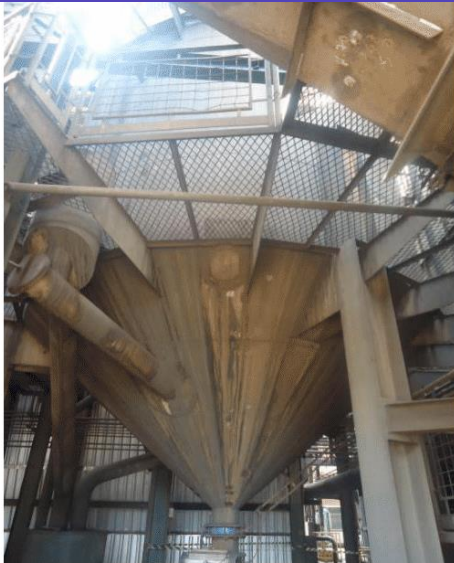
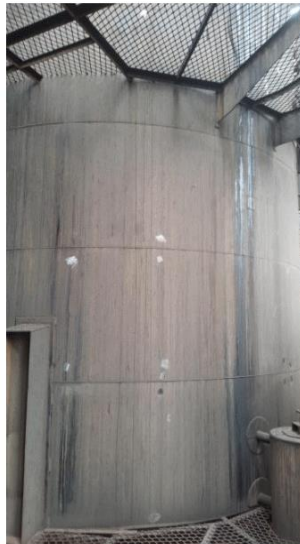
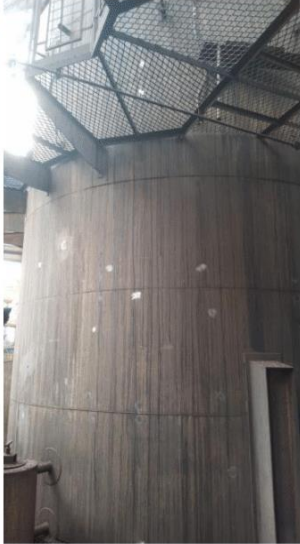
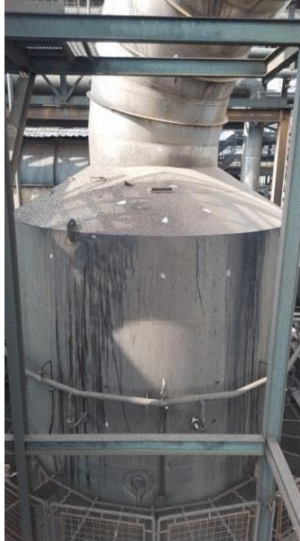
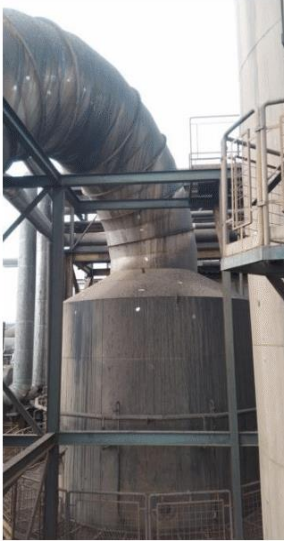
| Cruzamento de solda da 1º e 2º virolas. | | Tampo inferior em bom aspecto físico. | | Corpo “costado” Lavador 1º e 2º | | Tampo superior e Dutos lavador 1º e 2º | |

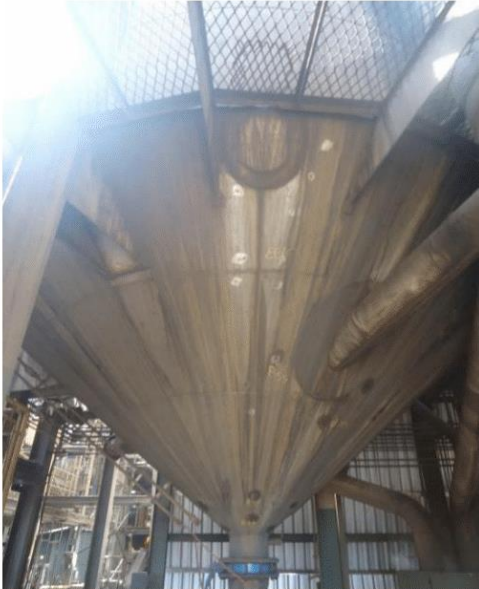
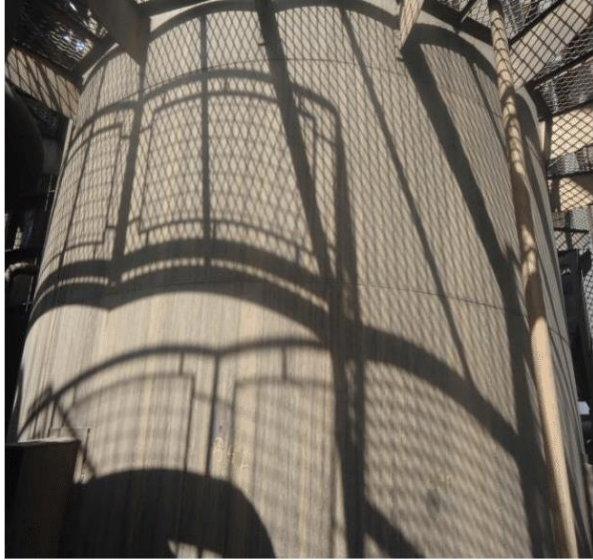
| Tampo inferior em bom estado físico. | | Costado - Vista geral. | |
