*MELHORES TÉCNICAS DE
ANÁLISE DE QUALIDADE
DA ENERGIA E CORREÇÃO
DE FATOR DE POTÊNCIA
EM PLANTAS INDUSTRIAIS*

VENANCIO F. OLIVEIRA

JVP SISTEMAS

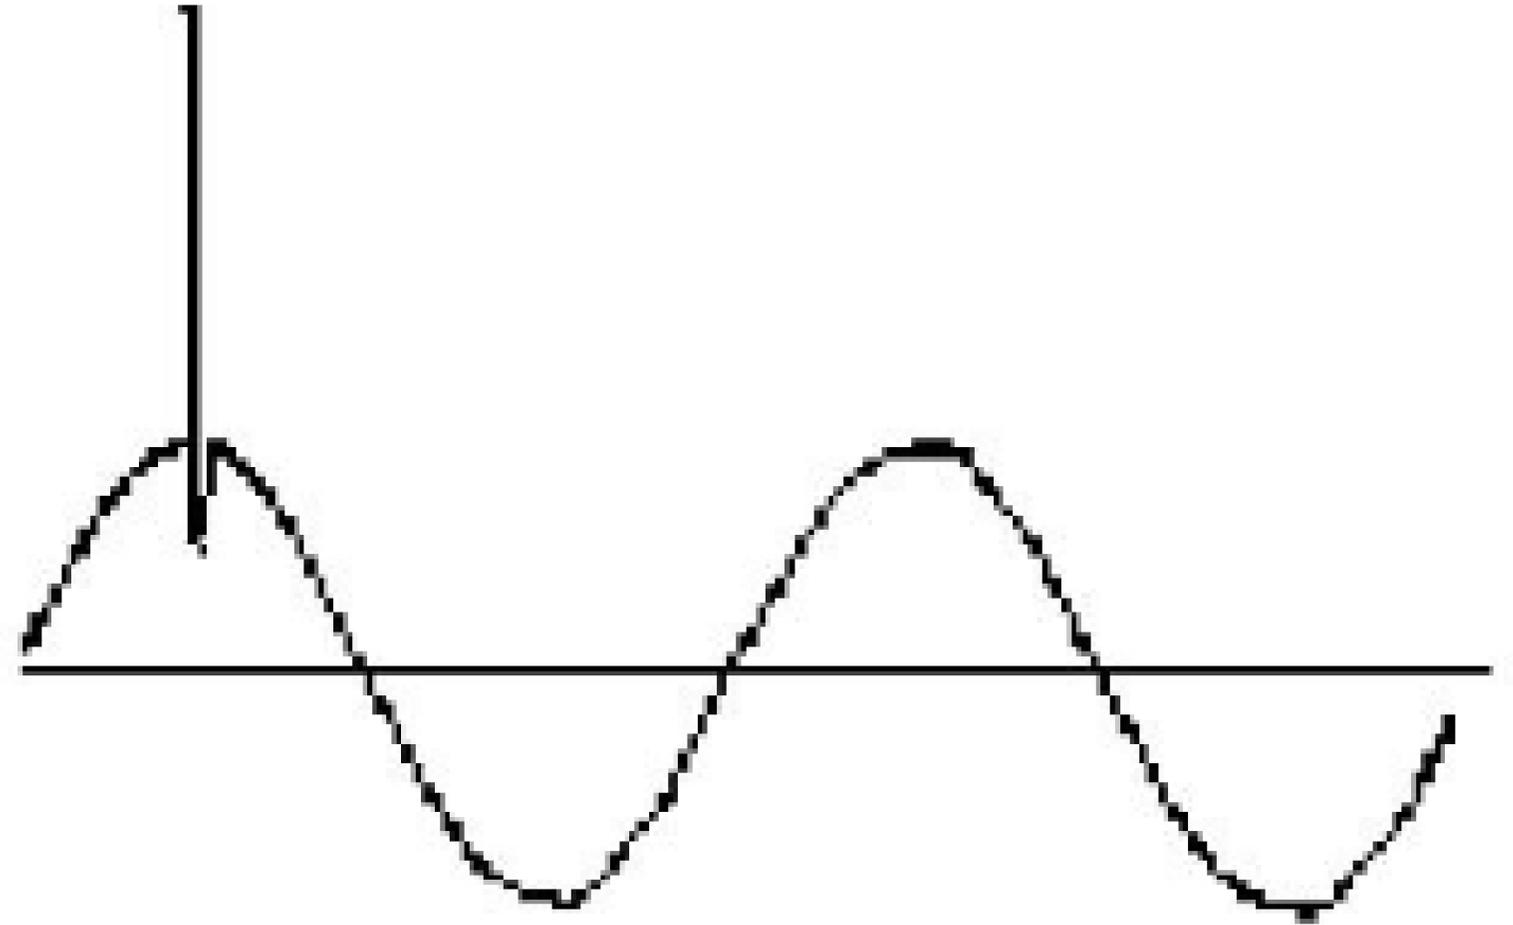
Transitório

- Um repentino distúrbio devido a uma rápida mudança nas condições da tensão e/ou Corrente
- Duração: 30 a 200 us

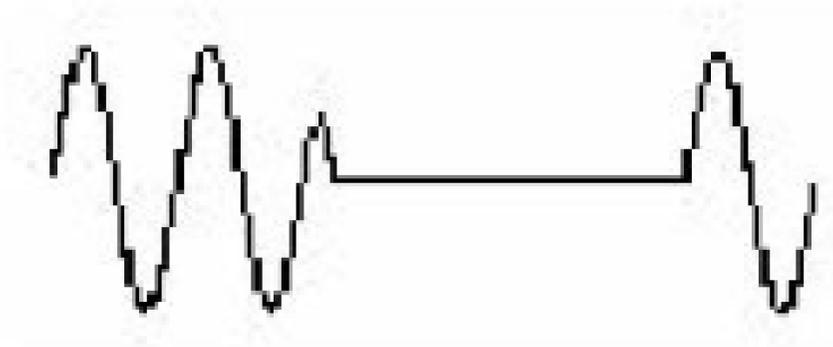
Interrupções

- **Interrupção momentânea: de 0,5 até 3 segundos**
- **Interrupção temporária: de 3 a 60 segundos**
- **Interrupção de longa duração: acima de 1 minuto**

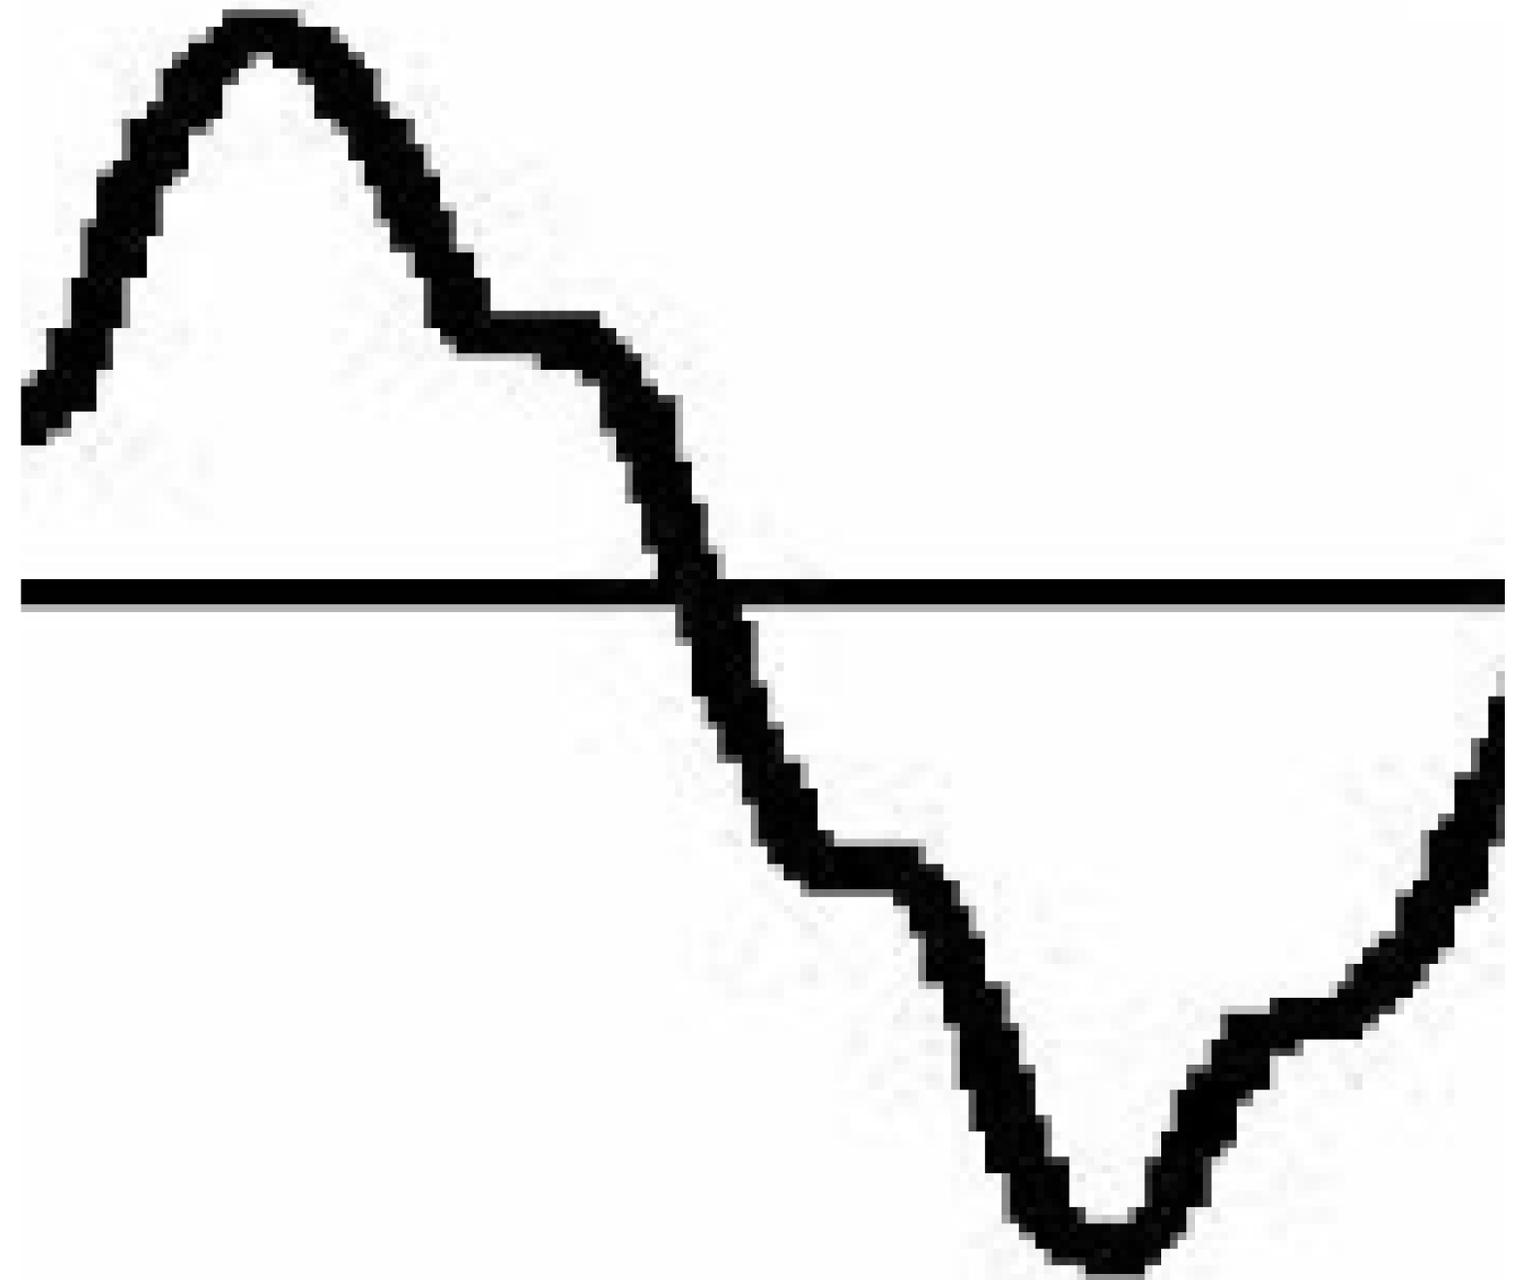
Harmônicas

- São produzidas por cargas não lineares, tais como equipamentos de eletrônica de potência. Essas cargas geram correntes não senoidais mesmo sendo alimentadas com tensão senoidal

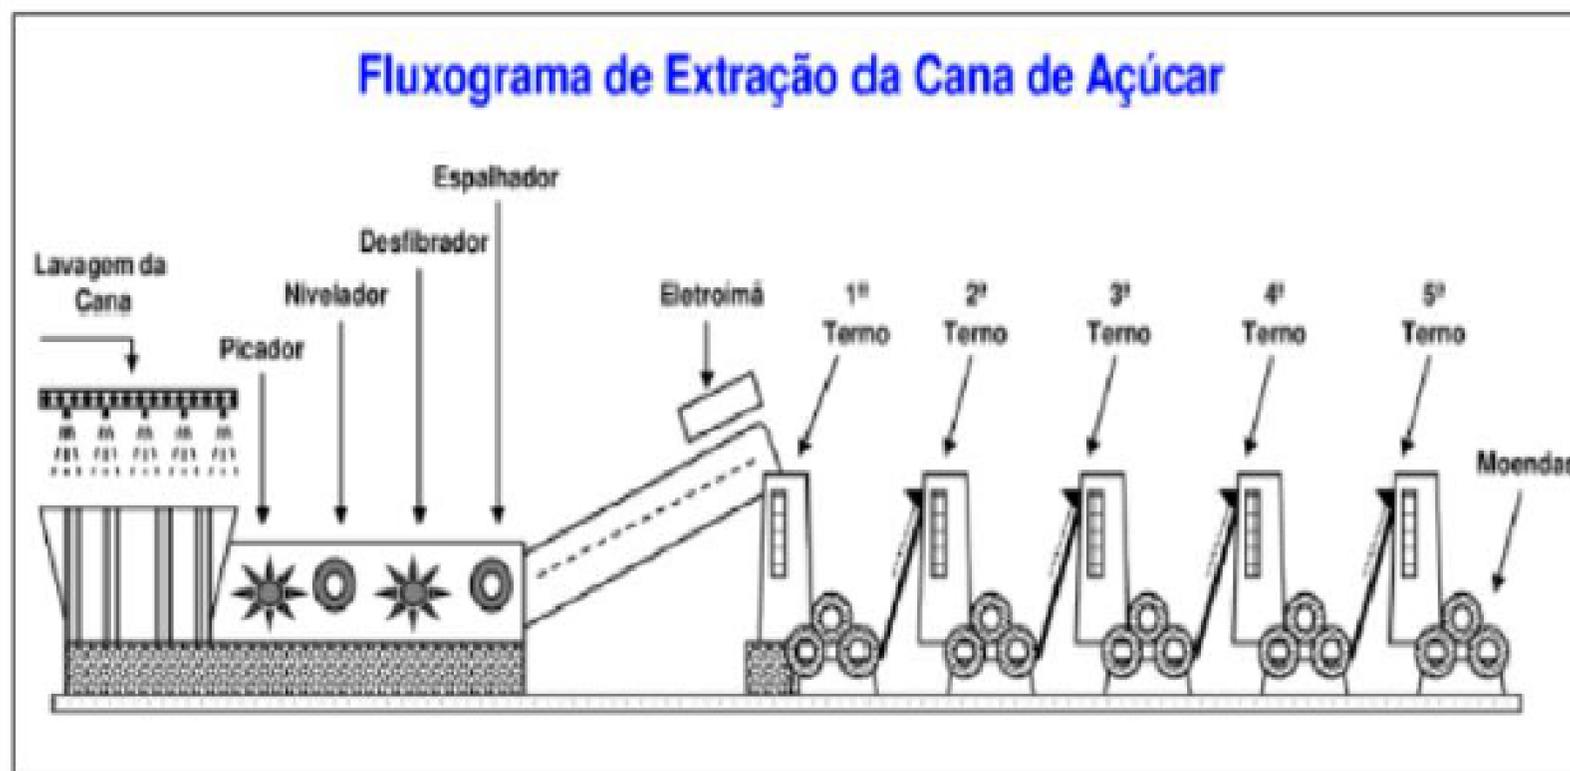
Diagrama orientativo do sistema e pontos de medições sugeridos para análise:

Nosso escopo de fornecimento prevê as medições e análises dos pontos à seguir:

1. Avaliação em Disjuntores de Média Tensão:	5. Avaliação dinâmica dos motores
2. Análise dinâmica - Transformador MT/BT	6. Avaliação da qualidade de energia BT
3. Avaliação do sistema de acionamento	7. Avaliação do sistema de aterramento:
4. Avaliação da instalação elétrica	8. Avaliação do sistema de proteção

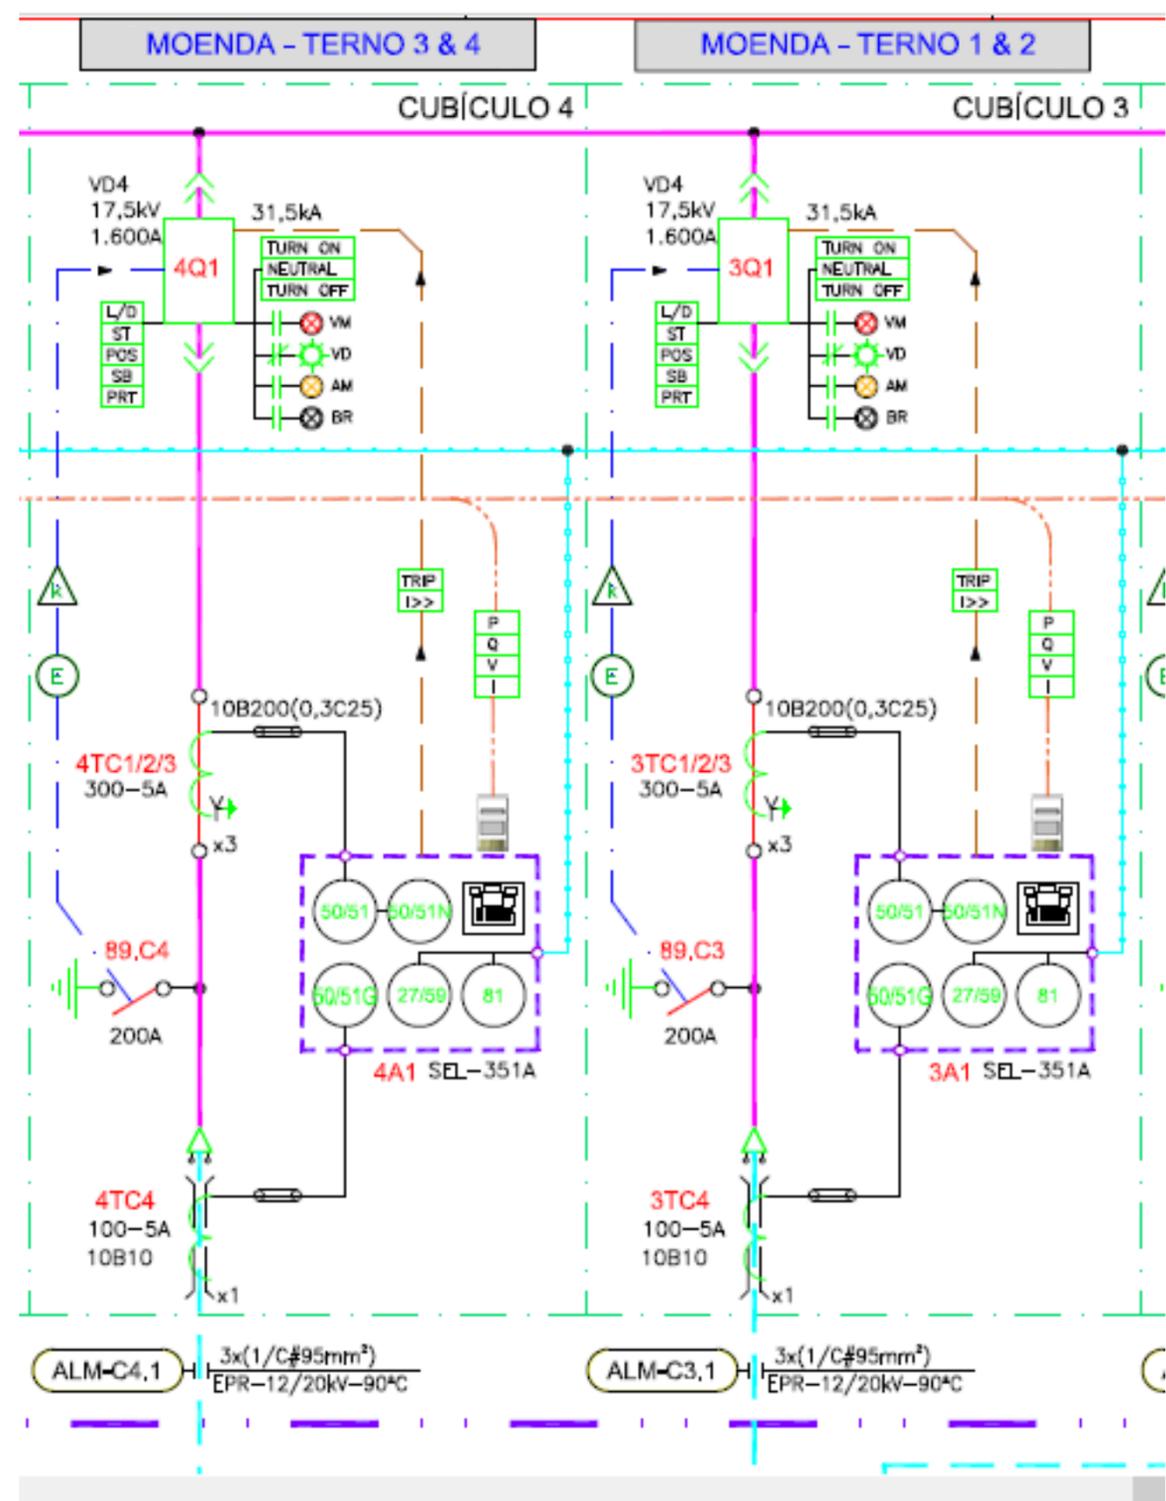
Diagrama Unifilar Moenda

Entrada de alimentação 13.8 KV

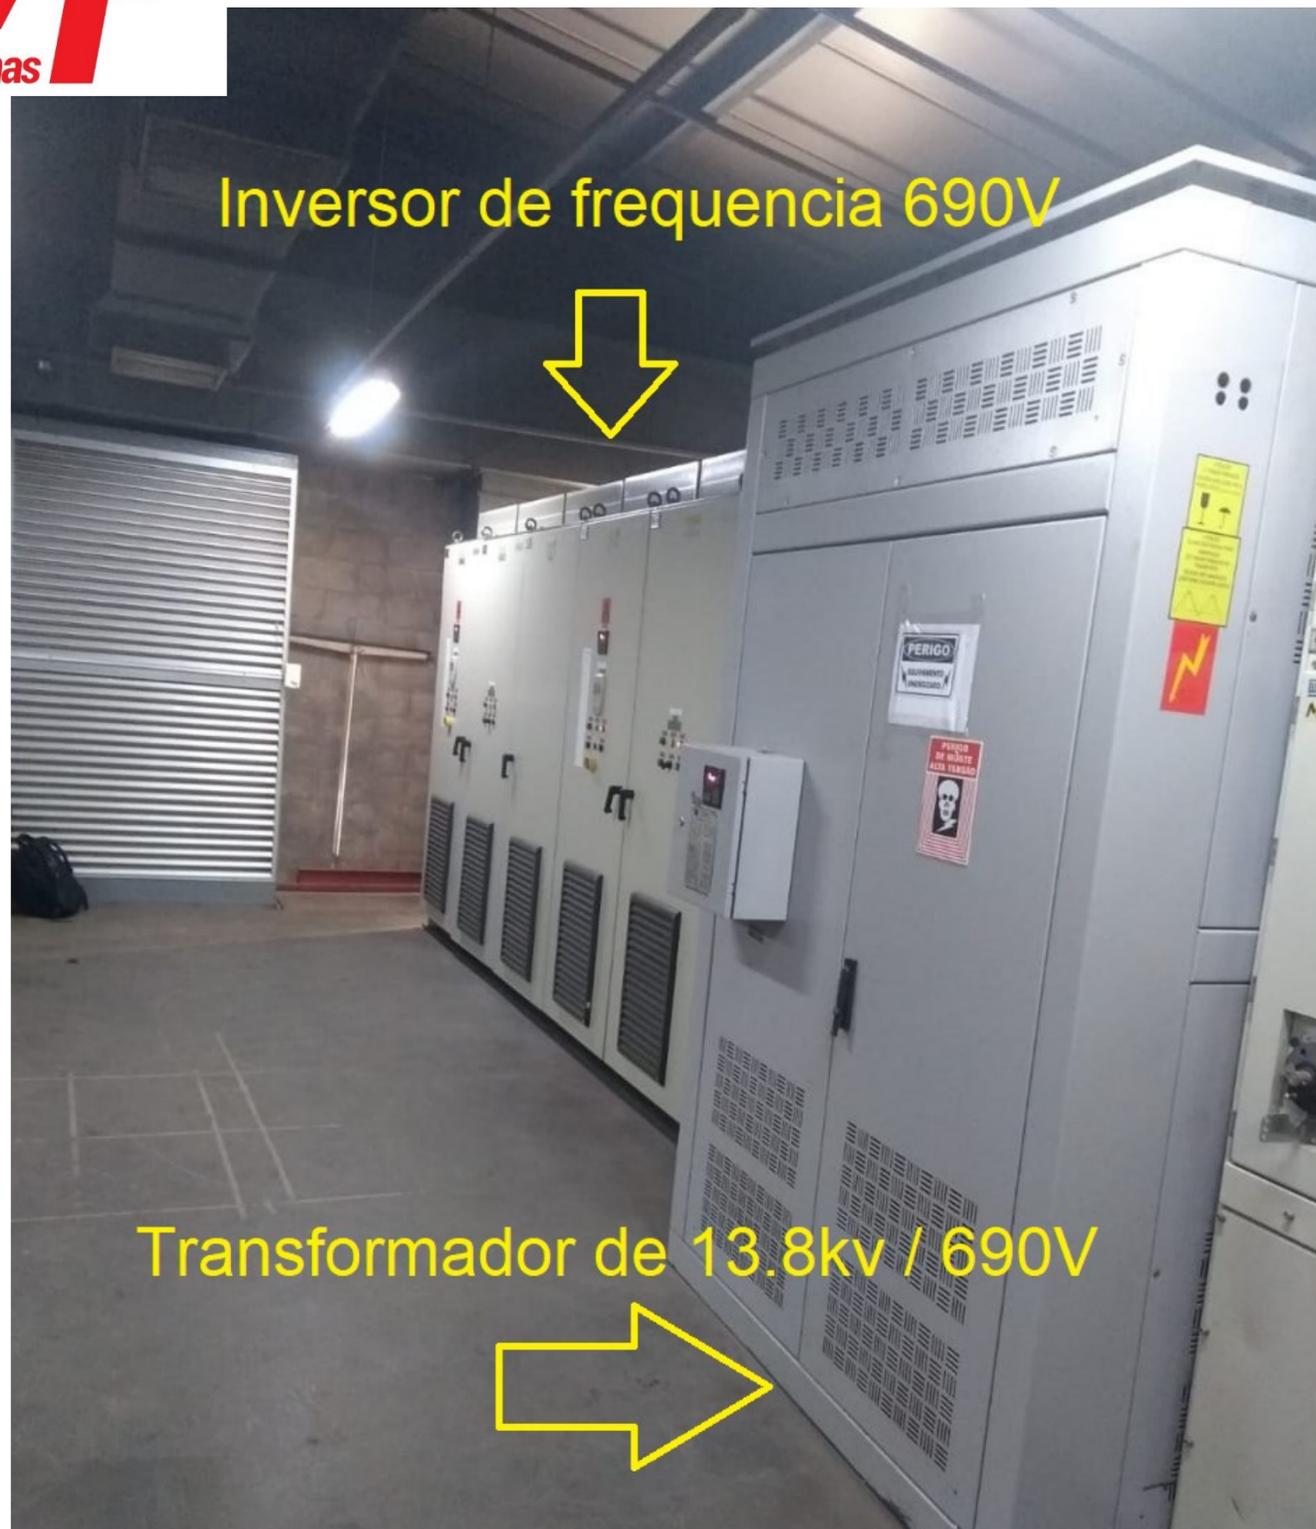
Inversor de frequencia 690V

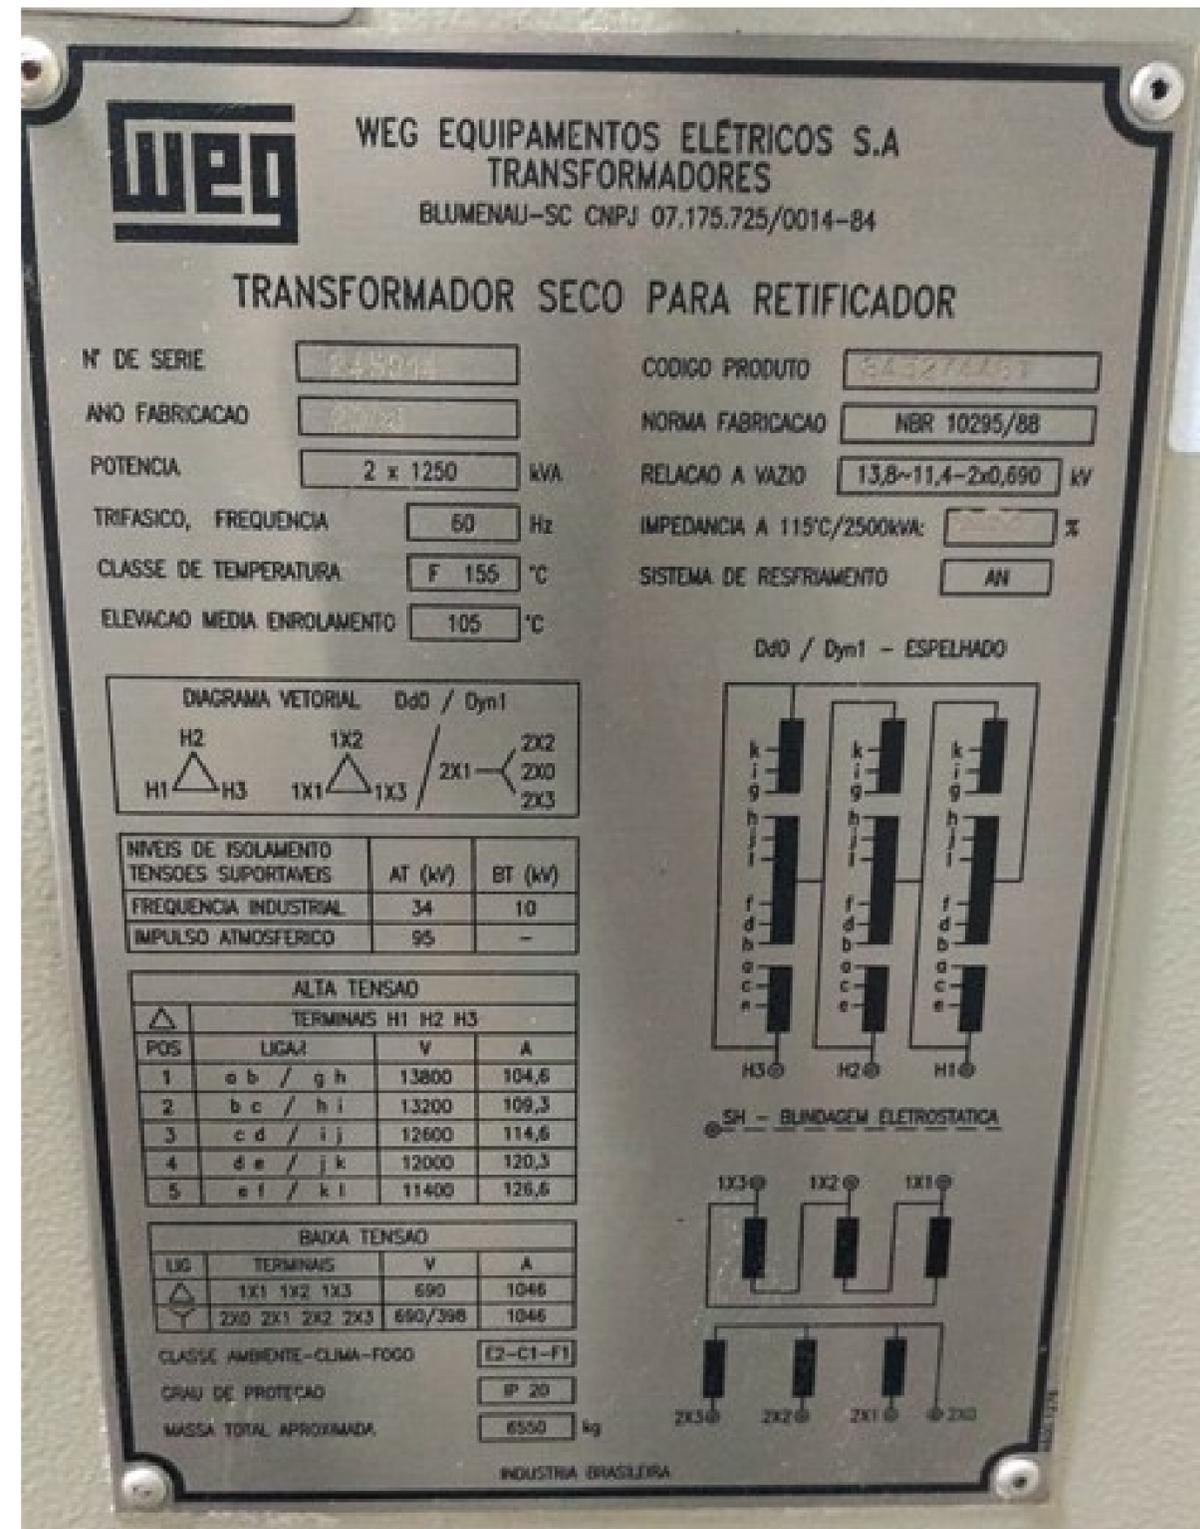
Transformador de 13.8kv / 690V

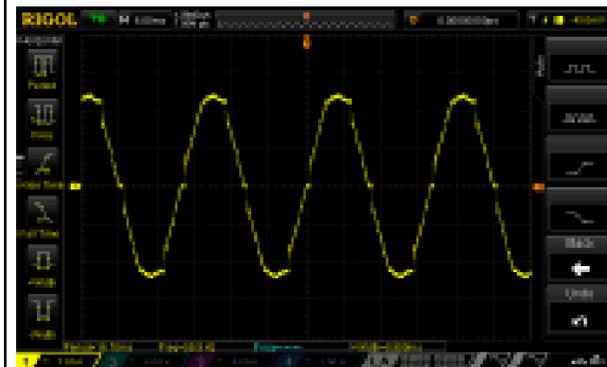
Sinal entre fase R // S - Delta

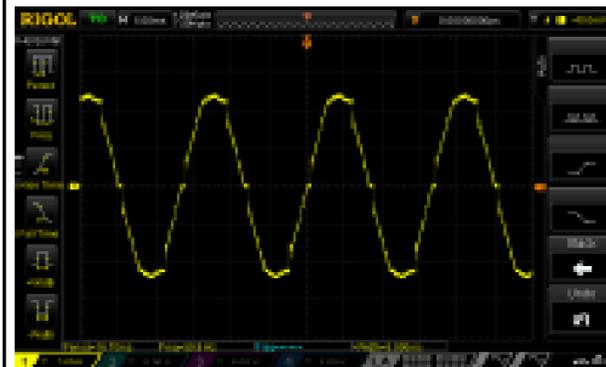
Sinal entre fase T // S - Delta

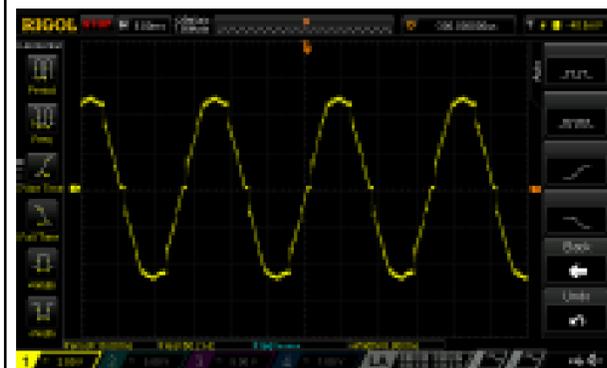
Sinal entre fase R // T - Delta

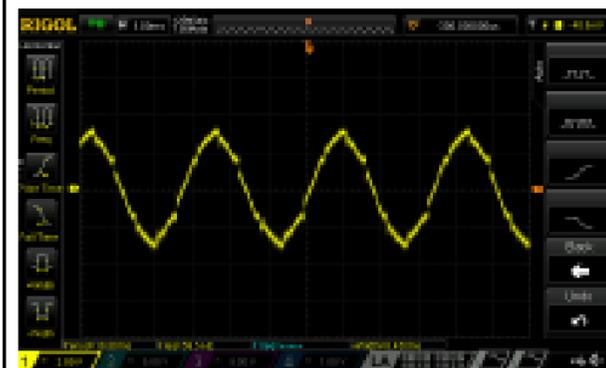
Sinal entre fase R // S - Estrela

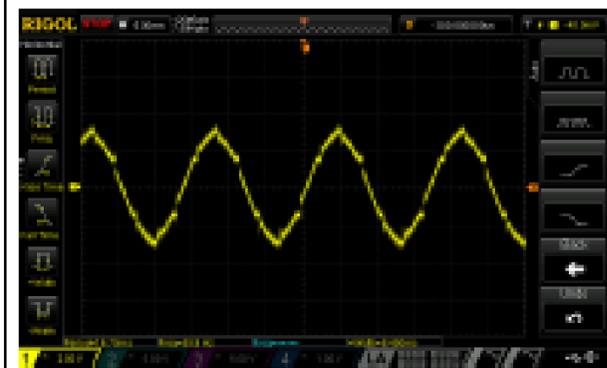
Sinal entre fase R // T - Estrela

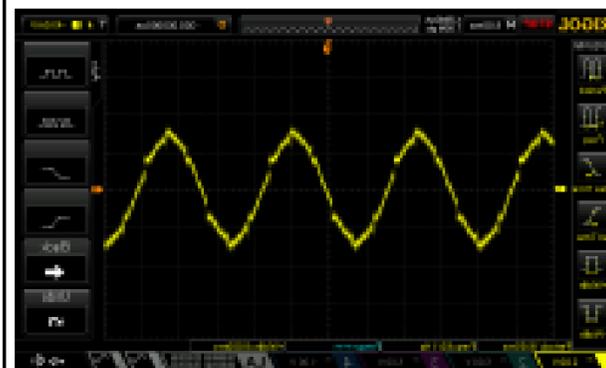
Sinal entre fase T // S - Estrela

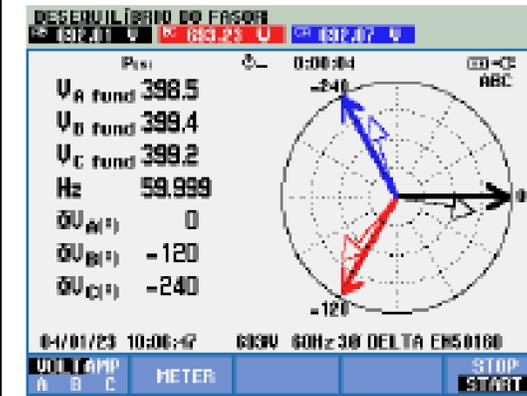
Secundário Delta – Tensão trifásica

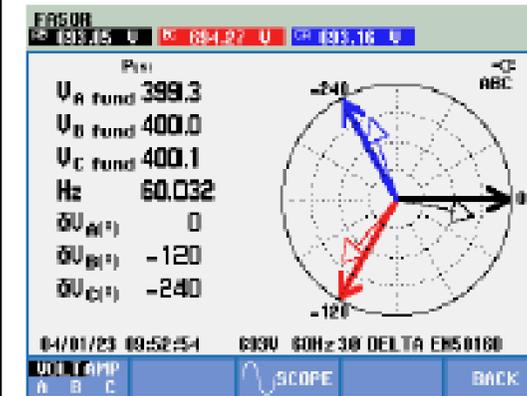
Secundário-estrela – Tensão trifásica

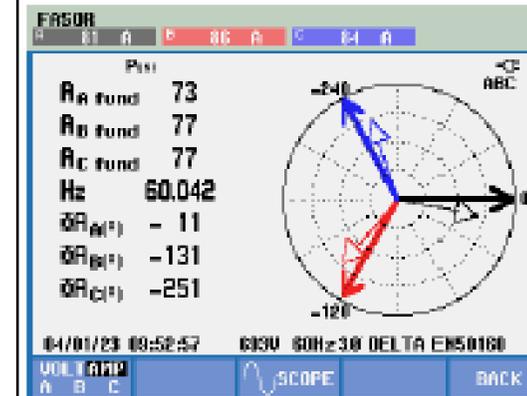
Secundário-estrela – Corrente trifásica

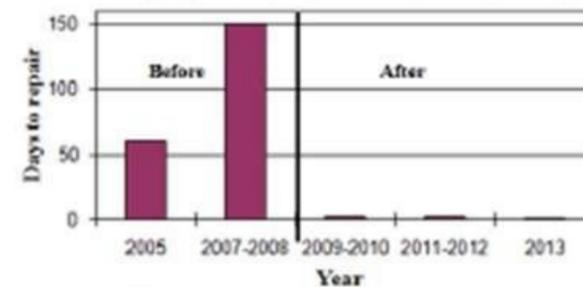
Figure 11 indicates the increased reliability of the induction furnace after the improvement of the NAMC card and the new maintenance strategy. According to this strategy, the main goal is to educate the technicians and operators so that they are conscious of the fact that they must do their best to eliminate the waste of raw material and electrical energy for Albras to stay competitive.

Figure 11 - Shutdown in the Albras' induction furnace.

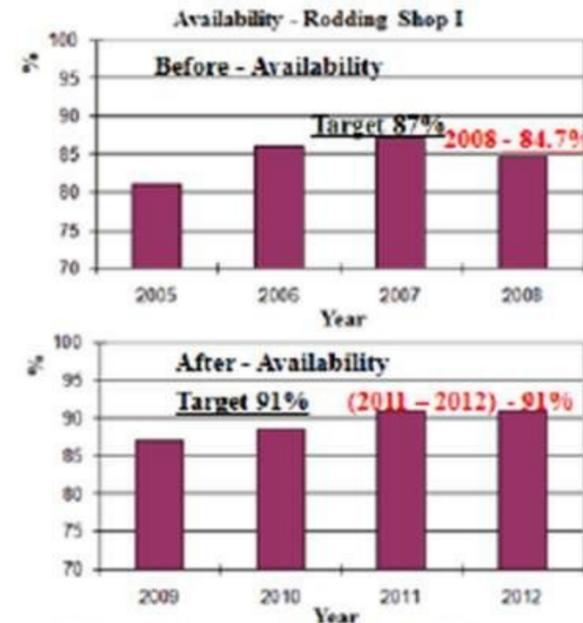
Figure 12 shows the increase in the availability of the rodding shop since 2005. This indicates the increase in the efficiency of the process due to decreased waste of energy and manpower.

Figure 12 - Evolution of Albras' rodding shop furnace availability.

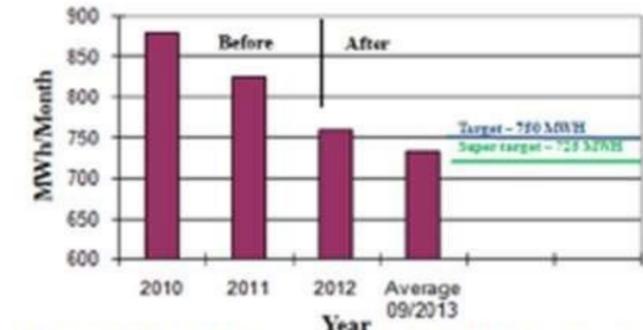
The energy consumption decreased from 879 MWh/month in 2010 to around 725 MWh/month in 2013 as it is illustrated in figure 13. This shows that a suitable solution was found for the problems of the induction furnaces and the baghouses by

Figure 13 - Electrical Energy consumption in the Albras' rodding shop between 2010 and 2013.

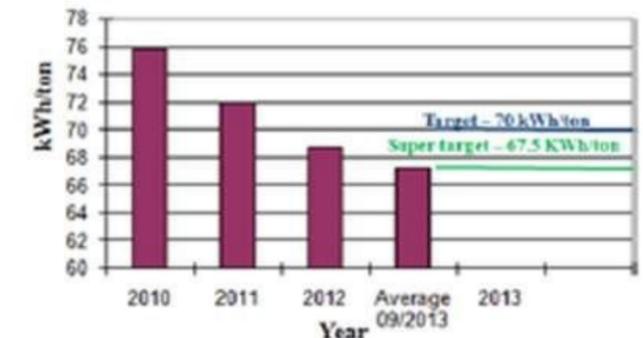
Figure 14 correlates the specific energy consumption with the productivity of the process, thus, shows the improvement in the energy efficiency. This is mostly due to the improvement of Albras' rodding shop which resulted in reduction of specific energy (per anode) from 75.8 kWh/ton in 2010 to around 67.5 kWh/ton in 2013.

Figure 14 - Specific Electric Energy consumption (per anode) in the Albras' rodding shop between 2010 and 2013.
