**22º Seminário Brasileiro Agroindustrial**

# **A Usina Digital**

## **Extração Moenda 97%**

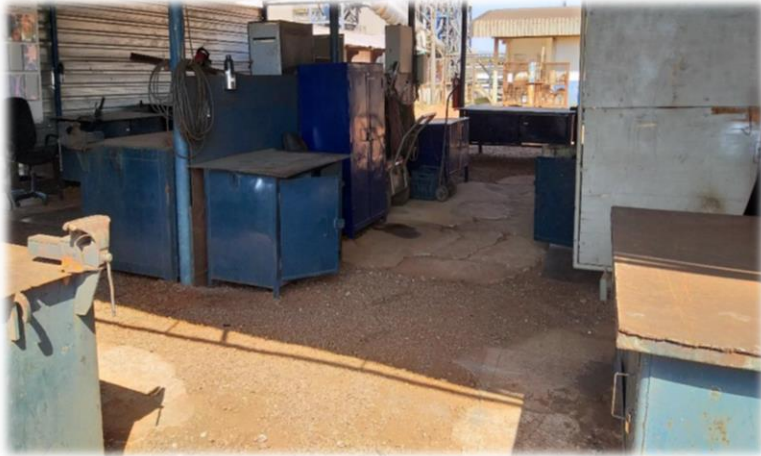
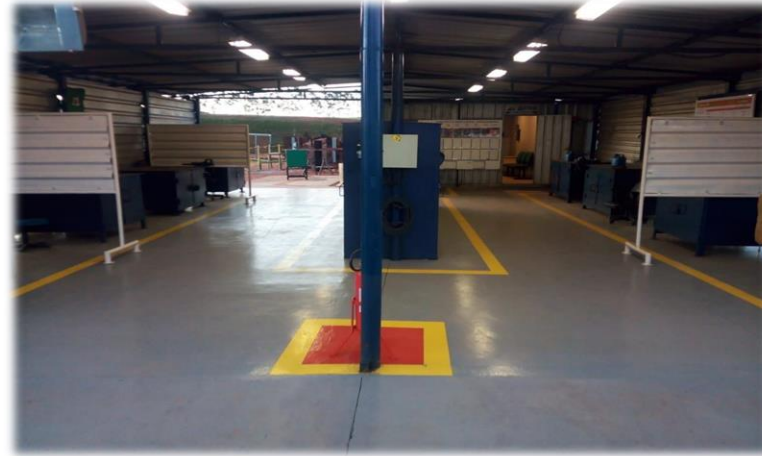
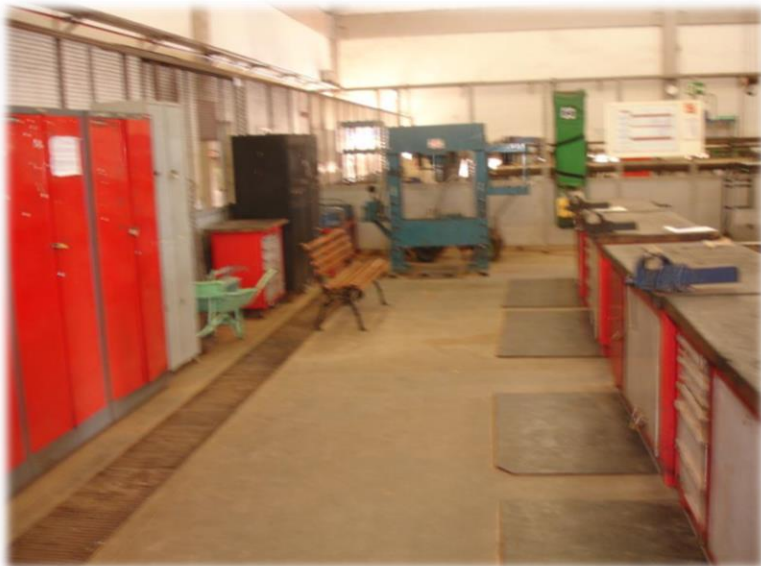
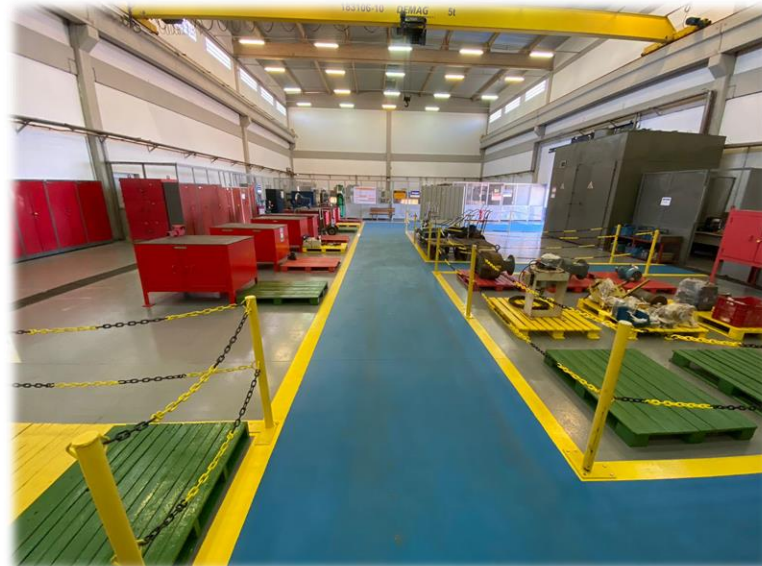
# QUALIMETRIA

Antes

Depois

Qualimetria é um processo de verificação das **instalações físicas, metodologia aplicada** nos processos de manutenção e **desempenho dos colaboradores** nas áreas de manutenção, com **foco na confiabilidade e gestão de ativos**, envolvendo toda equipe de manutenção durante a realização das atividades.

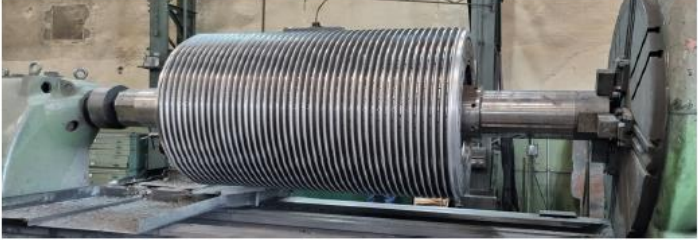
1º Turno	
Nº Eixo	
<b>54</b>

Posição	
Superior	
Prazo	
15/03	<b>Serviços: (Duração Média)</b> <input checked="" type="checkbox"/> Fundição Camisa <input checked="" type="checkbox"/> Usinagem <input checked="" type="checkbox"/> Furação (3 dias) <input type="checkbox"/> Montagem Boquilhas (1 dia) <input type="checkbox"/> Solda Camisa (4 Dias) <input type="checkbox"/> Encamisamento (0,5 dias) <input type="checkbox"/> Montagem Flange (0,5 Dias) <input type="checkbox"/> Montagem Mancais (0,5 Dias)
Etapa atual	
Montagem Boquilhas	Obs:
Nº Eixo	
<b>51</b>

- Equipe de inspetores terceirizados full-time nas empresas contratadas;
- Amostragem e ensaio de tração em 100% dos fundidos;
- Inspeção por ultrassom em todos os eixos de moenda;
- Inspeções:
  - Pré-desmontagem;
  - Peritagem das camisas;
  - Mapeamento de trincas e cavidades;
  - Inspeção pré-montagem e conferência.
- Procedimento próprio de torqueamento de flanges;

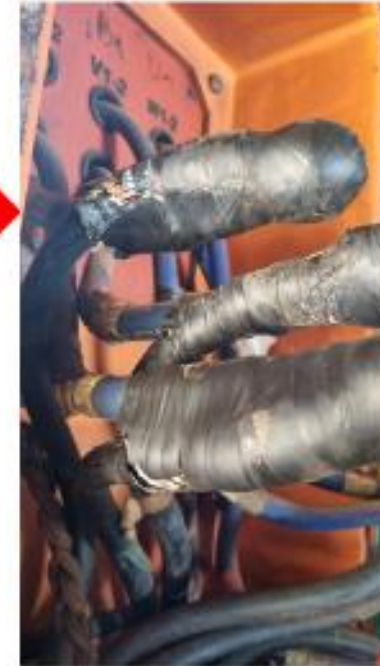
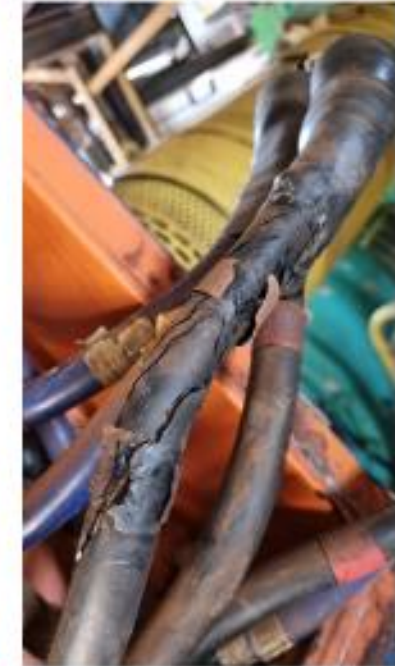
## CHECK-LIST

### Inspeção de rotina dos setores

atvos		CHECK LIST DE INSPEÇÃO DIÁRIO										RE: 0662		Cobeta Gilria - TERN0 A		23/10/2023		
TÍTULO: PLAN DE INSPEÇÃO DOS AQUECIMENTOS DO SETOR DE EXTRAÇÃO DO CALDO - OPERACIONAL																		
MOTOR ELÉTRICO																		
Condições Gerais																		
Lado não Aceitado (LNA)																		
Lado Aceitado (LA)																		
Lado não Aceitado (LNA)																		
Condições Gerais																		
Lado não Aceitado (LNA)																		
Lado Aceitado (LA)																		
Lado não Aceitado (LNA)																		
Condições Gerais																		
Lado não Aceitado (LNA)																		
Lado Aceitado (LA)																		
Lado não Aceitado (LNA)																		
Condições Gerais																		
Lado não Aceitado (LNA)																		
Lado Aceitado (LA)																		
Lado não Aceitado (LNA)																		
80206A1-1° TERNO SUPERIOR DIREITO	Paralela	Fixação (Base e Geral)	Reservatório	Nível de Óleo	Vibração	Ruído	Temp.	Vibração	Ruído	Temp.	Vibração	Ruído	Temp.	Vibração	Ruído	Temp.	Temp.	Temp.

80136A1-1° TERNO SUPERIOR ESQUERDO VENTILADO FORÇADA	Paralela	Fixação (Base e Geral)	Ruído	Vibração	Temp.	Vibração	Temp.	com variação de vibração e temperatura em estado normal										
80146C-1° TERNO ENTRADA	Paralela	Fixação (Base e Geral)	Vacuum/Balancer	Nível de Óleo	Vibração	Ruído	Temp.	Vibração	Ruído	Temp.	Vibração	Ruído	Temp.	Vibração	Ruído	Temp.	Temp.	Temp.
80136V-1° TERNO ENTRADA VENTILADO FORÇADA	Paralela	Fixação (Base e Geral)	Ruído	Vibração	Temp.	Vibração	Temp.											
80206B-1° TERNO SUPERIOR ESQUERDO	Paralela	Fixação (Base e Geral)	Vacuum/Balancer	Nível de Óleo	Vibração	Ruído	Temp.	Vibração	Ruído	Temp.	Vibração	Ruído	Temp.	Vibração	Ruído	Temp.	Temp.	Temp.
80106V-1° TERNO SUPERIOR ESQUERDO VENTILADO FORÇADA	Paralela	Fixação (Base e Geral)	Ruído	Vibração	Temp.	Vibração	Temp.

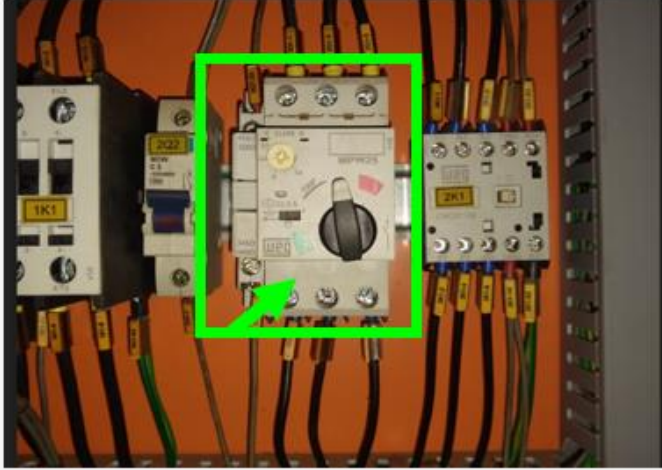
<b>ATVOS AGROINDUSTRIAL</b> <b>UNIDADE CONQUISTA PONTAL</b>	DEPARTAMENTO MANUTENÇÃO ELÉTRICA		
RELATÓRIO DE INSPEÇÃO TERMOGRÁFICA – SAFRA 2022/2023				
INFORMAÇÕES TÉCNICAS				
Equipamento: ADIABATICO Localização: LADO DO HILO	TAG: ADIABATICO			
<b>IMAGEM VISUAL</b>

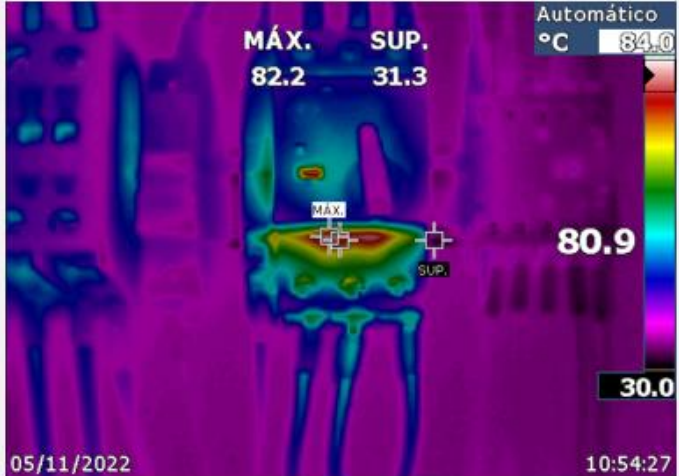
<b>IMAGEM TÉRMICA</b>

Data: 05/11/2022	Emissividade: 0,85	Temp. Ambiente (° C): 30,0	Carga: 100%	
DADOS TERMOGRÁFICOS				
➔ <i>Informações sobre o componente</i>		➔ <i>Temperaturas encontradas (°C)</i>		
Defeito: Aquecimento no corpo do DM.				
Tipo de Componente: Chave				
		Coletada	Corrigida	Status

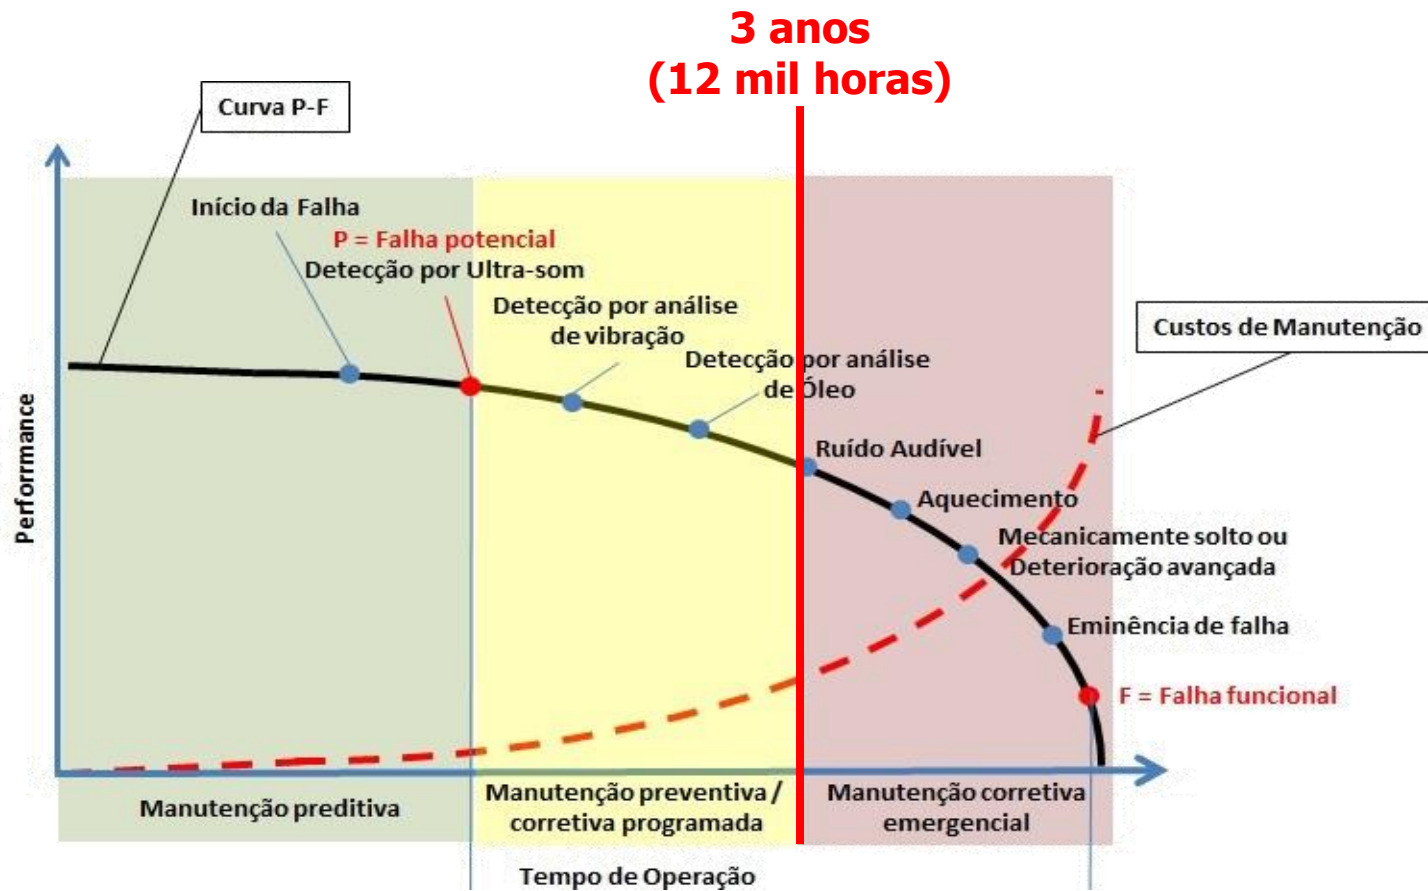
# PLANETÁRIOS

## NOSSO GARGALO

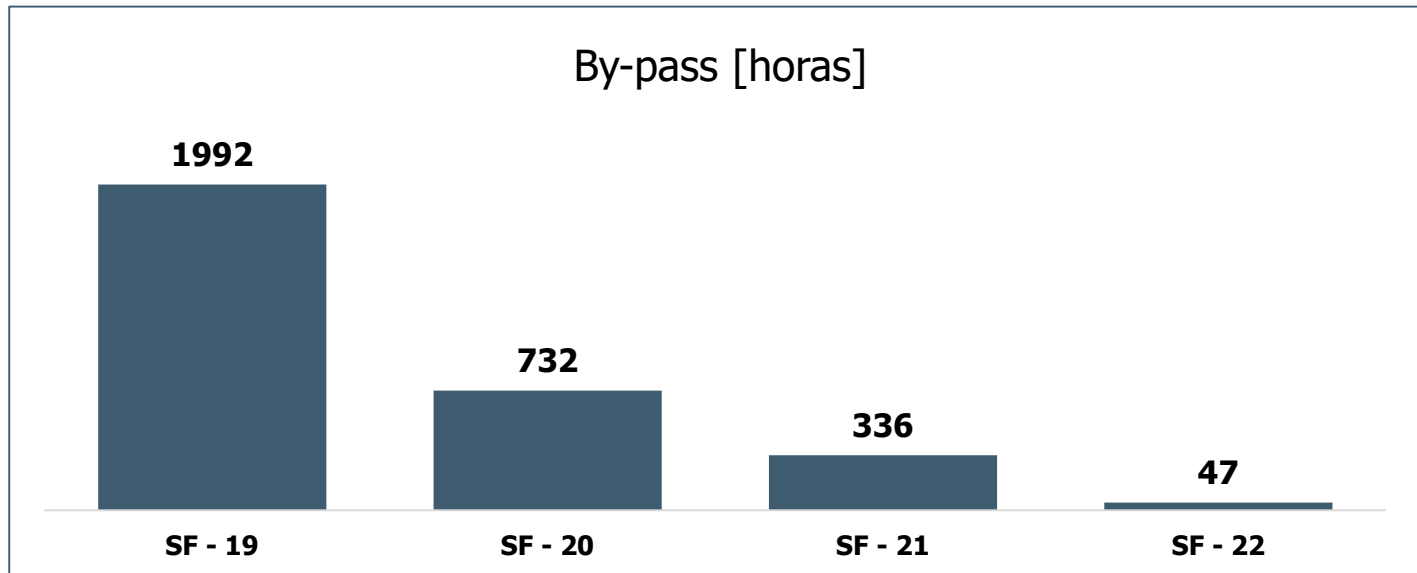
# BICA DE BY-PASS

- Projeto interno;
- Fabricação e montagem na própria usina;
- By-pass em poucos minutos;
- Possibilita substituição de pentes com a moenda em operação.

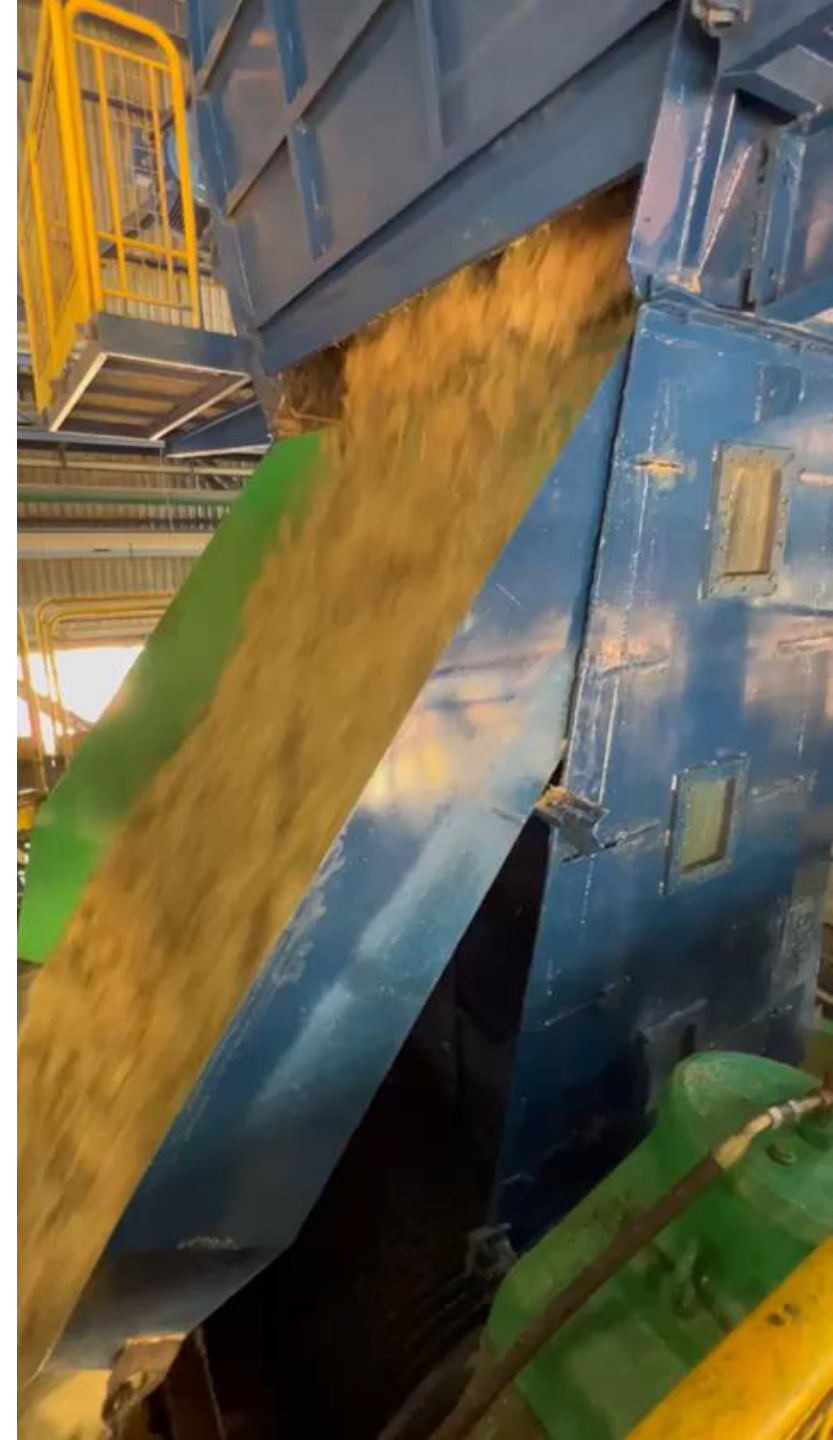
# BICA DE BY-PASS

- Projeto interno;
- Fabricação e montagem na própria usina;
- By-pass em poucos minutos;
- Possibilita substituição de pentes com a moenda em operação.

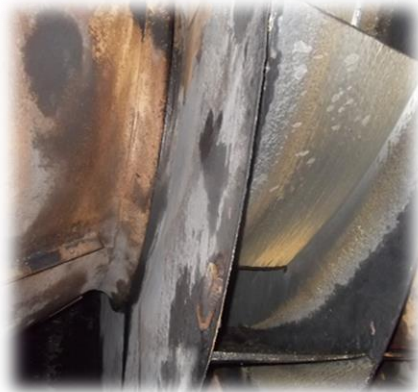
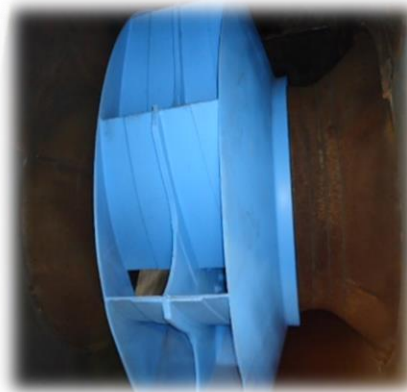
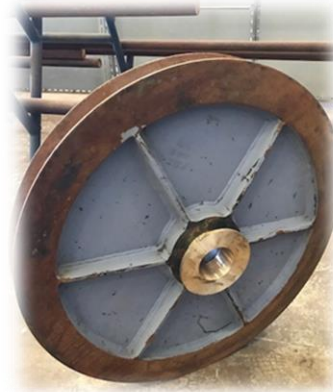
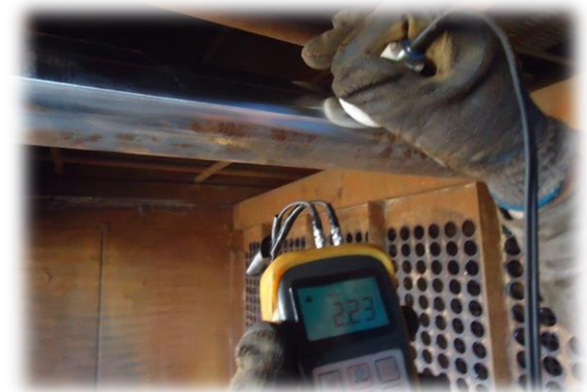
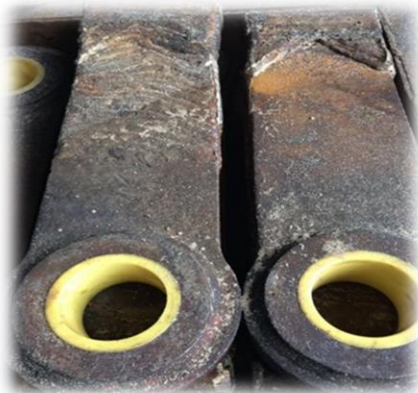
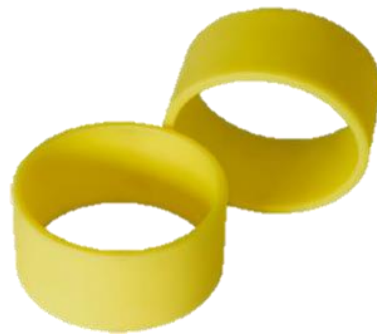
# ENGENHARIA DE MATERIAIS

- ✓ Buchas poliméricas de martelos
- ✓ Roldanas poliméricas Hillo
- ✓ Revestimento cerâmico em bombas
- ✓ Barras poliméricas Esteiras
- ✓ Revestimento PU em rodas de peneira

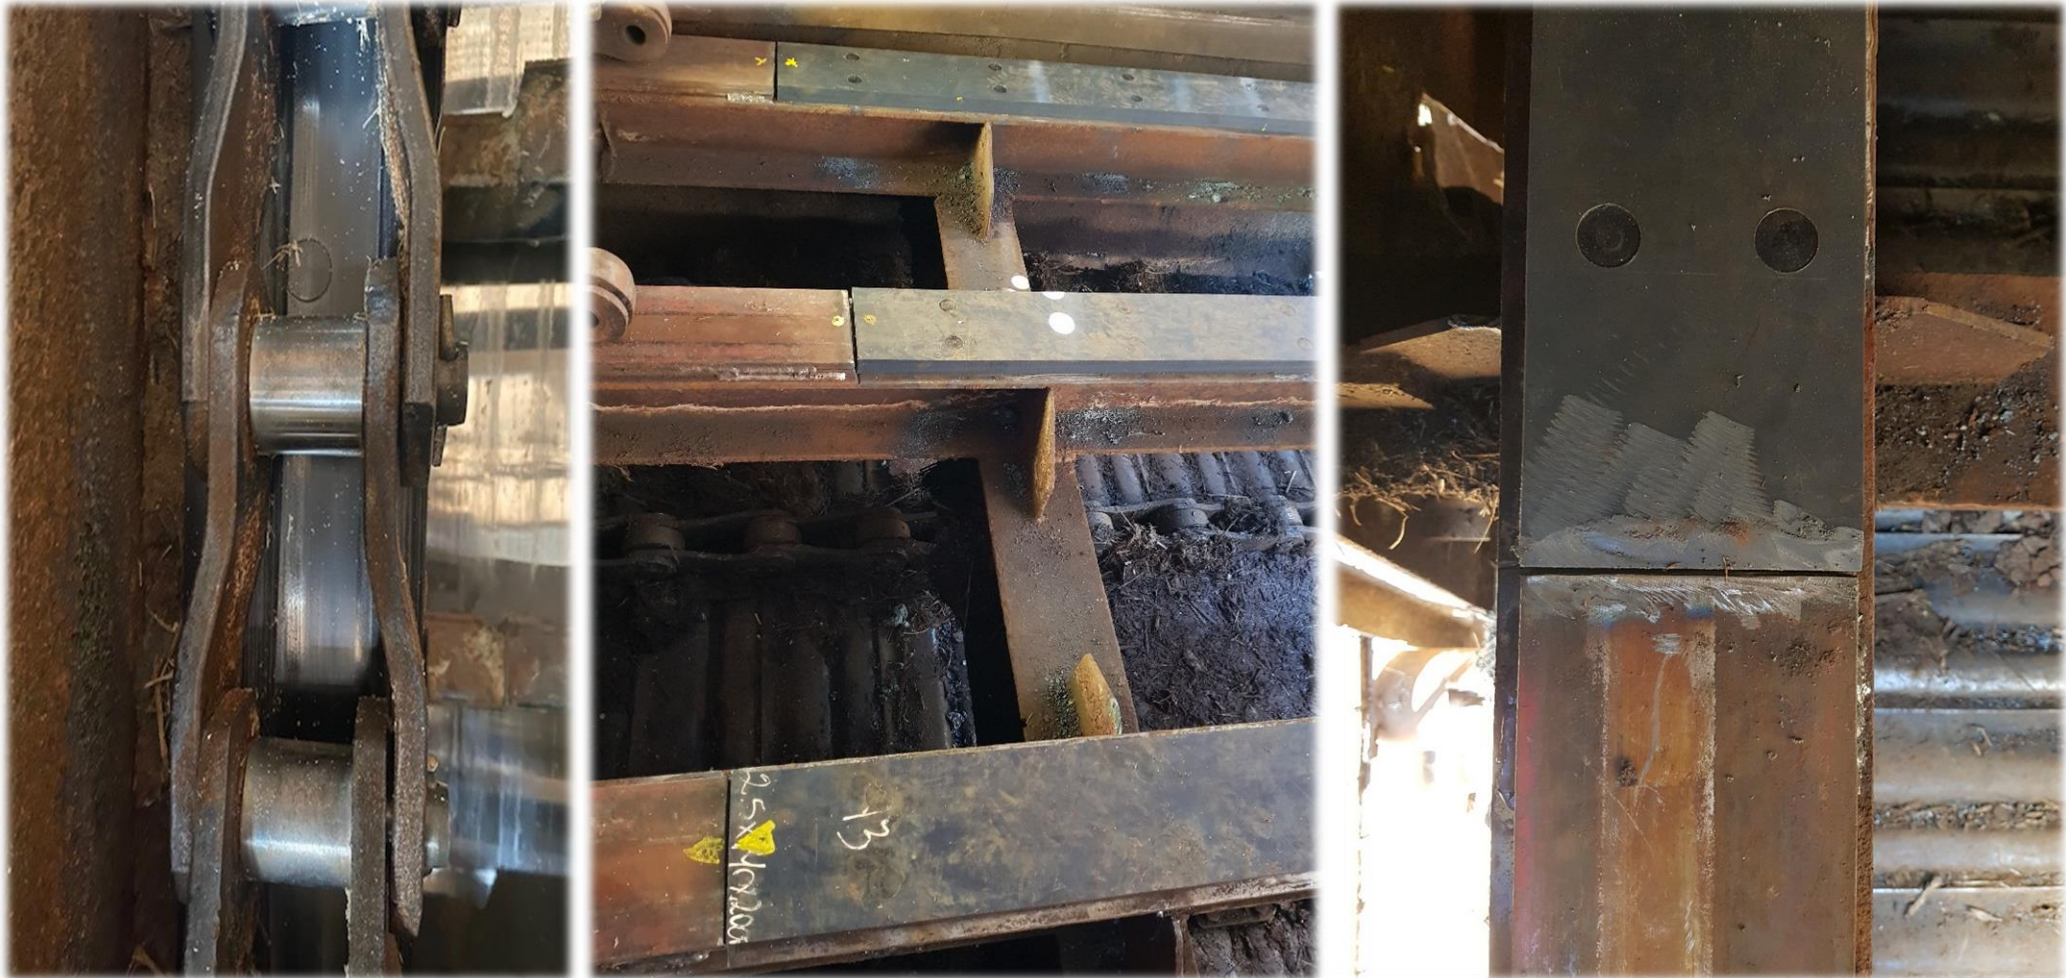
# ENGENHARIA DE MATERIAIS

- ✓ Barras chatas poliméricas RPE (Esteiras Intermediárias)
- ✓ Barras chatas poliméricas RPE (Esteira Metálica)

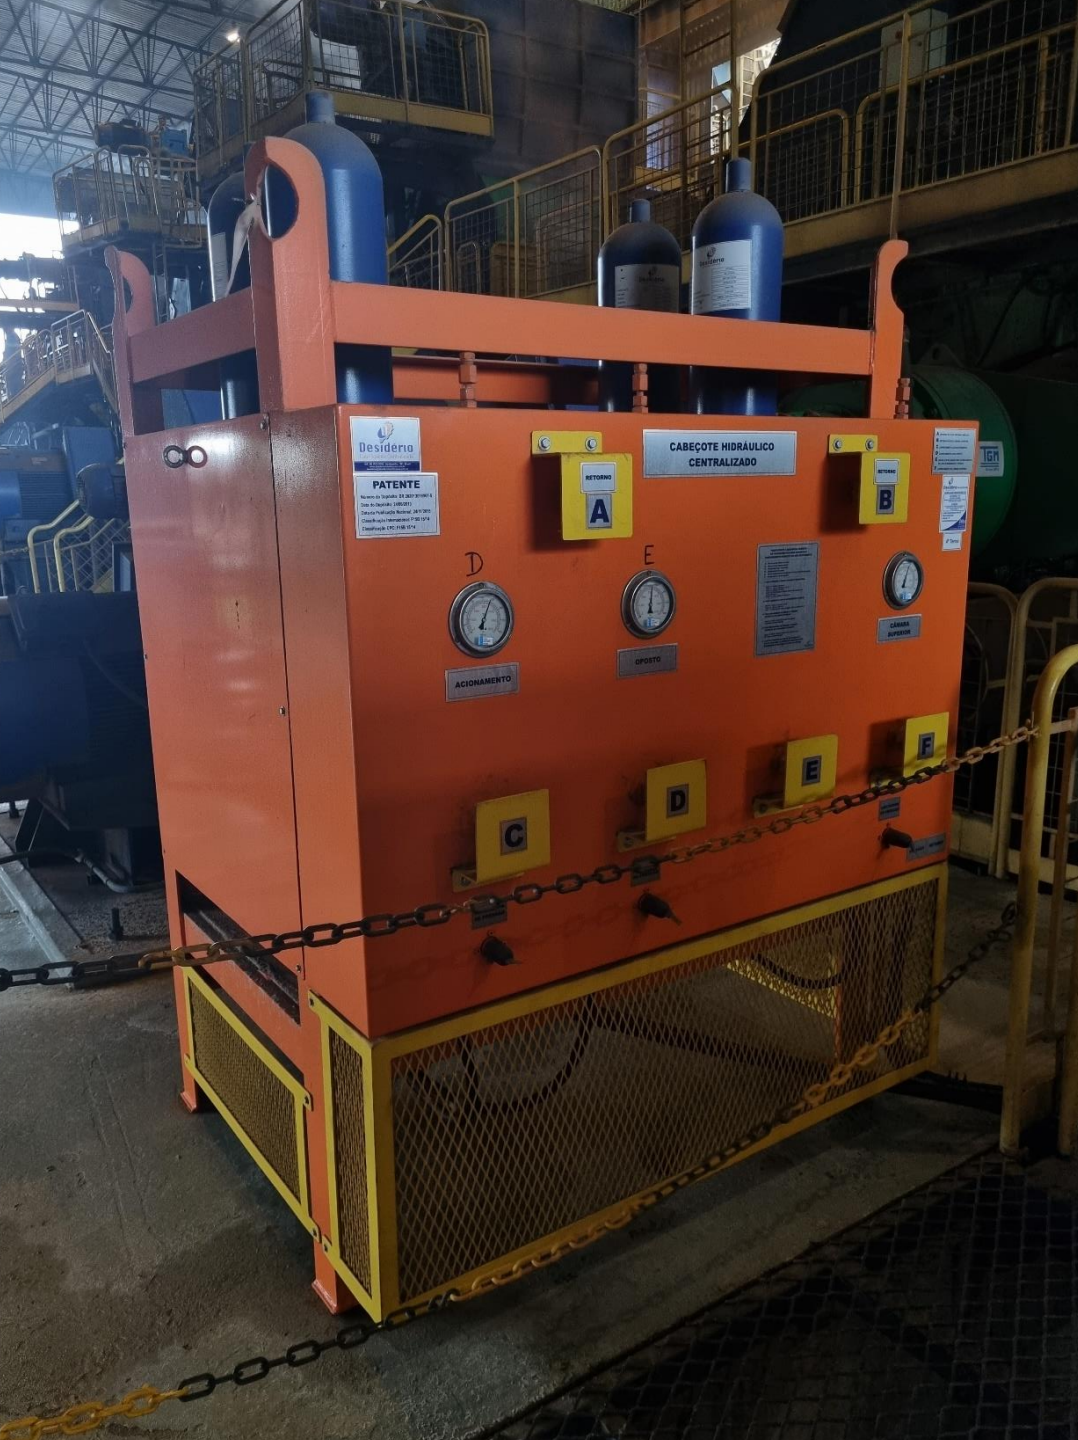
# CONTROLE DE OSCILAÇÃO DE ROLOS

Sistema hidráulico de correção do deslocamento do rolo superior 100% autônomo:

- Maior estabilidade de deslocamento entre os lados da moenda;
- Distribuição uniforme do aperto no colchão de cana;
- Maior vida útil dos mancais de bronze;
- Menor probabilidade de quebra de parafusos e flanges;
- Menor desgaste nas extremidades do eixo;

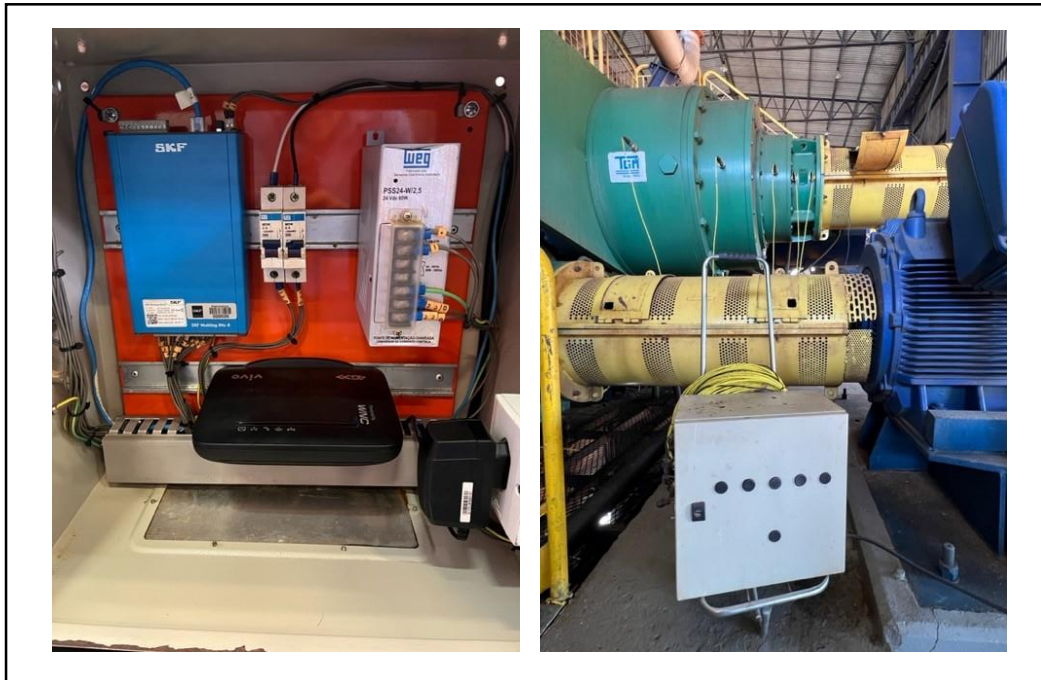
## IMX8

Instalação do Sensor IMX8 nos planetários da moenda.

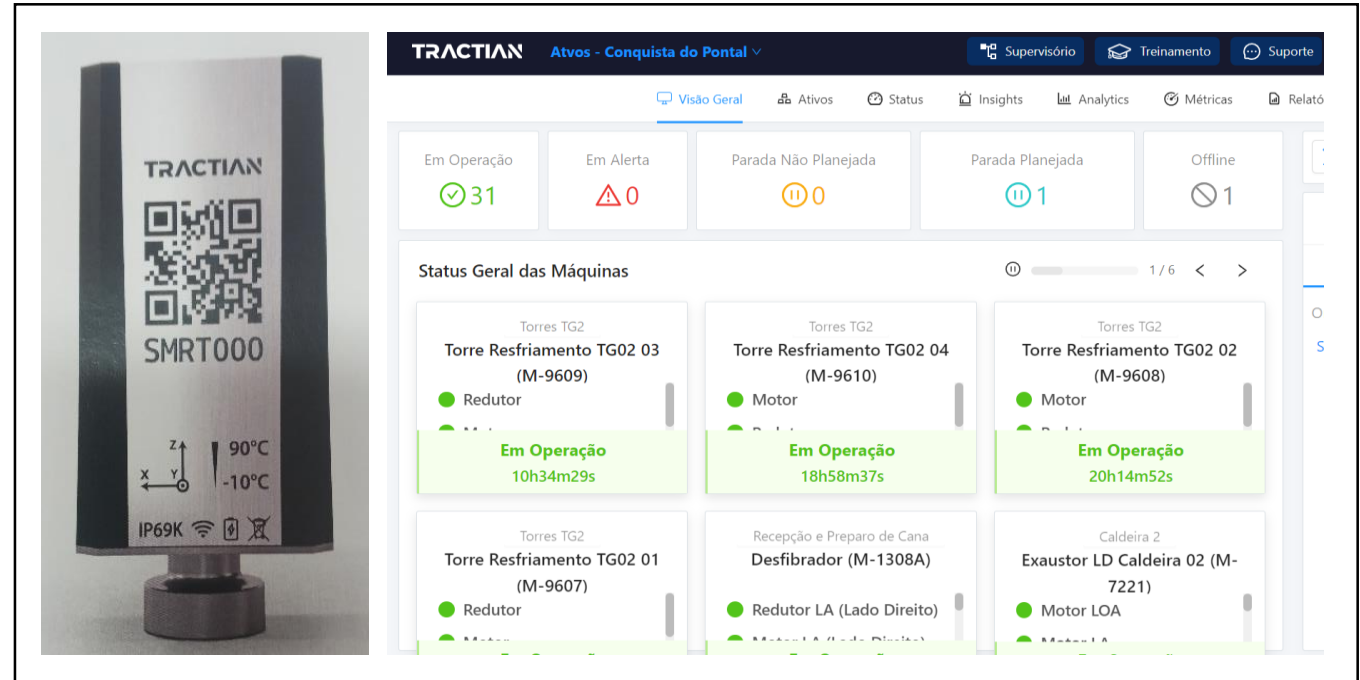
## TRACTIAN

Instalação do Sensor Tractian na linha de equipamentos críticos da unidade.

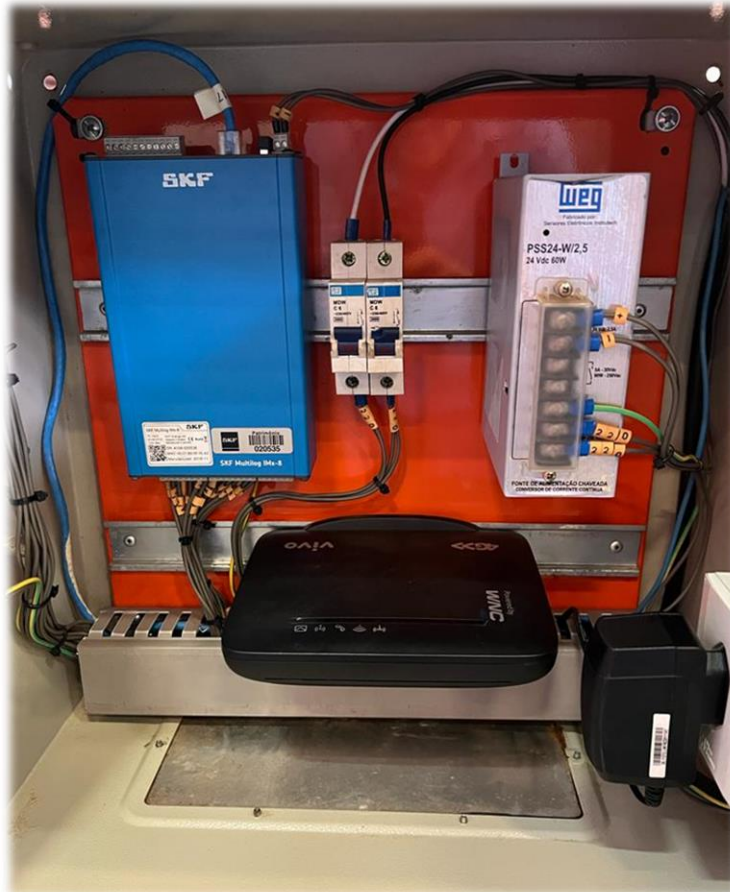
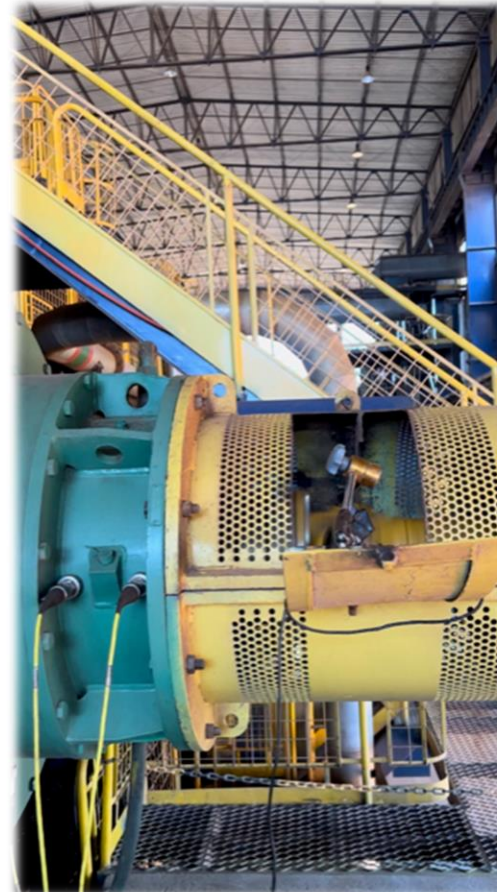
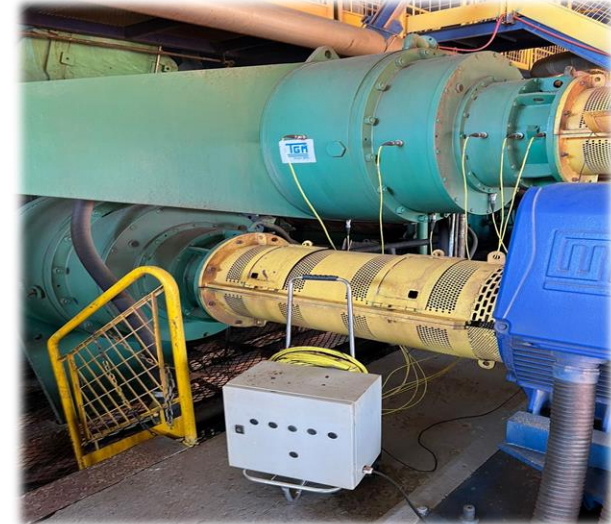
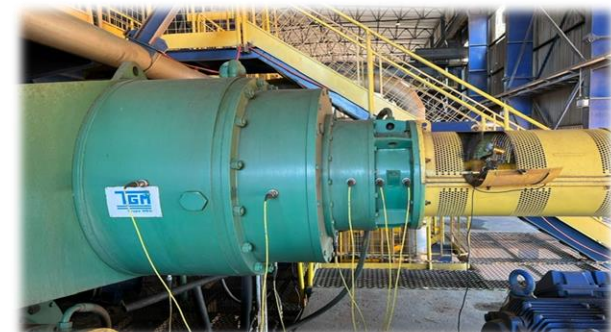
# ANÁLISE DE VIBRAÇÃO ONLINE

## IMX8 - SKF

Redutores Planetários

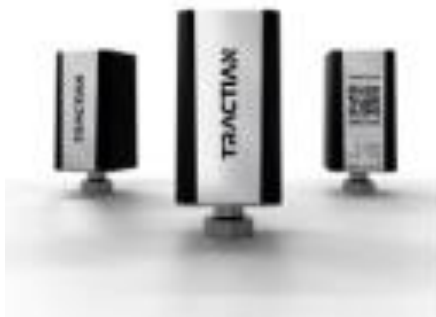
# ANÁLISE DE VIBRAÇÃO E TEMPERATURA ONLINE

## TRACTIAN

- Monitoramento online através de sensores smart 4G acoplados aos equipamentos;
- A comunicação é realizada através de receptores instalados em locais estratégicos;
- Sensores IoT instalados em ativos da linha crítica RPE;
- Processamento via IA dos espectros de vibração;
- Plataforma Web e Dashboards interativos;
- Monitoramento 24/7 dos ativos.

Smart Trac	Smart Receiver
Material	ABS 100% Resinado	ABS
Dimensões	40 x 78,5 x 40 mm	86 x 61 x 35 mm
Peso	155 g	180 g
Fixação	Imã, rosca e epóxi	Imã e abraçadeira
Grau de Proteção	IP69K	-
Temperatura de operação	-10 a +90° C	-10 a +60° C
Protocolo de comunicação	2.4 GHz em IEEE 802.11	2.4 GHz em IEEE 802.11 LTE/WCDMA/GSM
Fallback Wi-Fi	Via receptor	Sim
Operadoras	Via receptor	Vivo, Tim, Claro
Antena	Interna	LTE externa
Alimentação	Bateria de lítio-tionila 3,6 V (Li-SOCI2)	Tomada bivolt (127/220VAC)

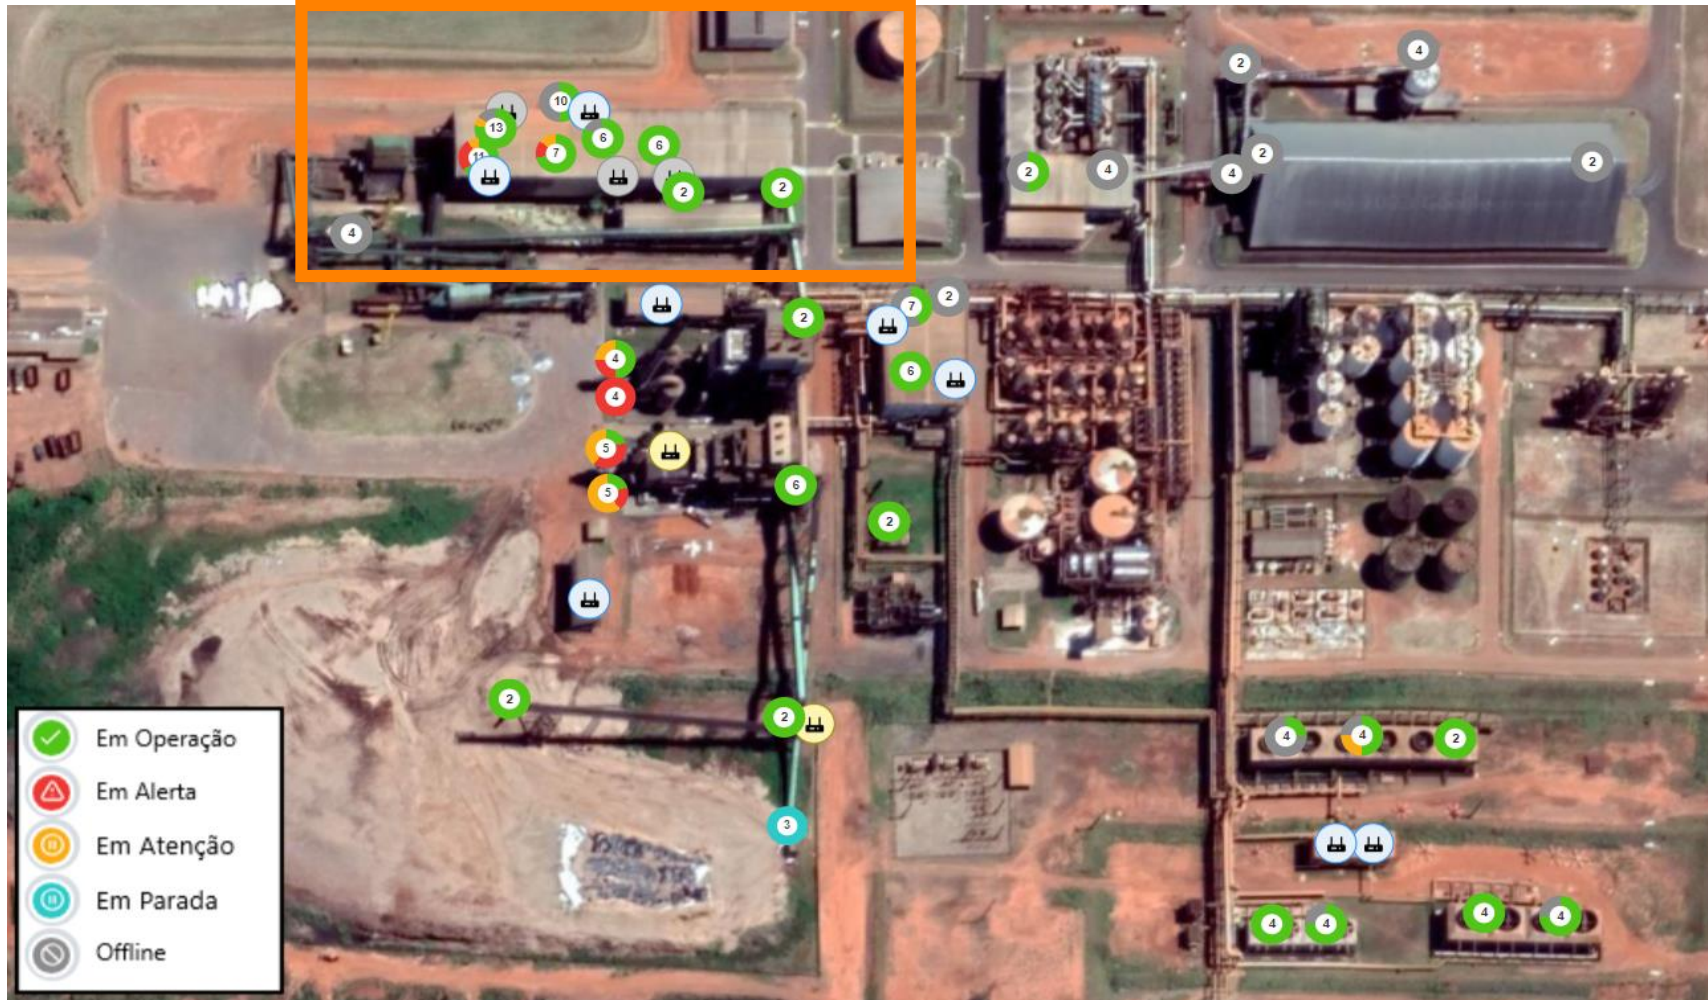
## DASHBOARD

# ANÁLISE DE VIBRAÇÃO E TEMPERATURA ONLINE

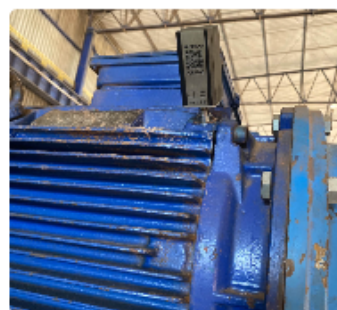
1ª Esteira intermediária (M-21100) / Motor

Modelo  
Motores Elétricos  
(Trifásico)

Sensor  
• AGB7966

Receptor  
UKG6T99

↕ 7.780 mm/s ↕ 0.300 g 📅 6 Jun - 8 Jun

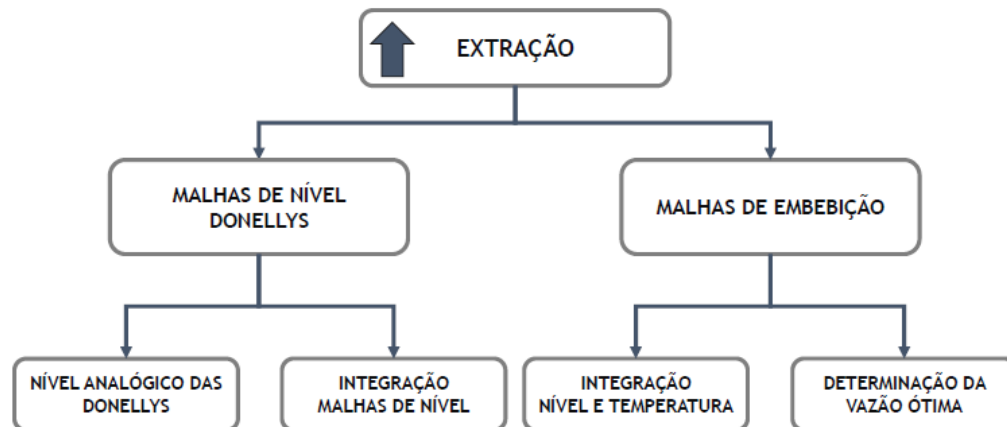
# ESCOPO DE ATUAÇÃO - Moenda

O controle avançado atua nas malhas de controle dos **níveis dos donellys** diminuindo sua variabilidade

Estabilidade no controle da **temperatura de embebição**, maximizando a eficiência de **extração** e reduzindo a **abertura da válvula de água bruta**

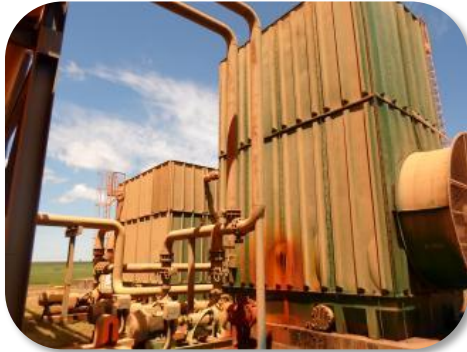
Otimização do controle no resfriamento de condensado – 2 torres com capacidade 300 m<sup>3</sup>/h

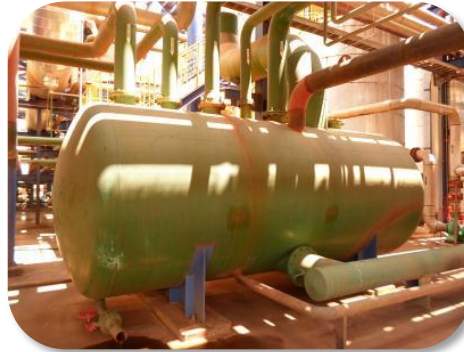
Controle do nível e temperatura do tanque de condensado

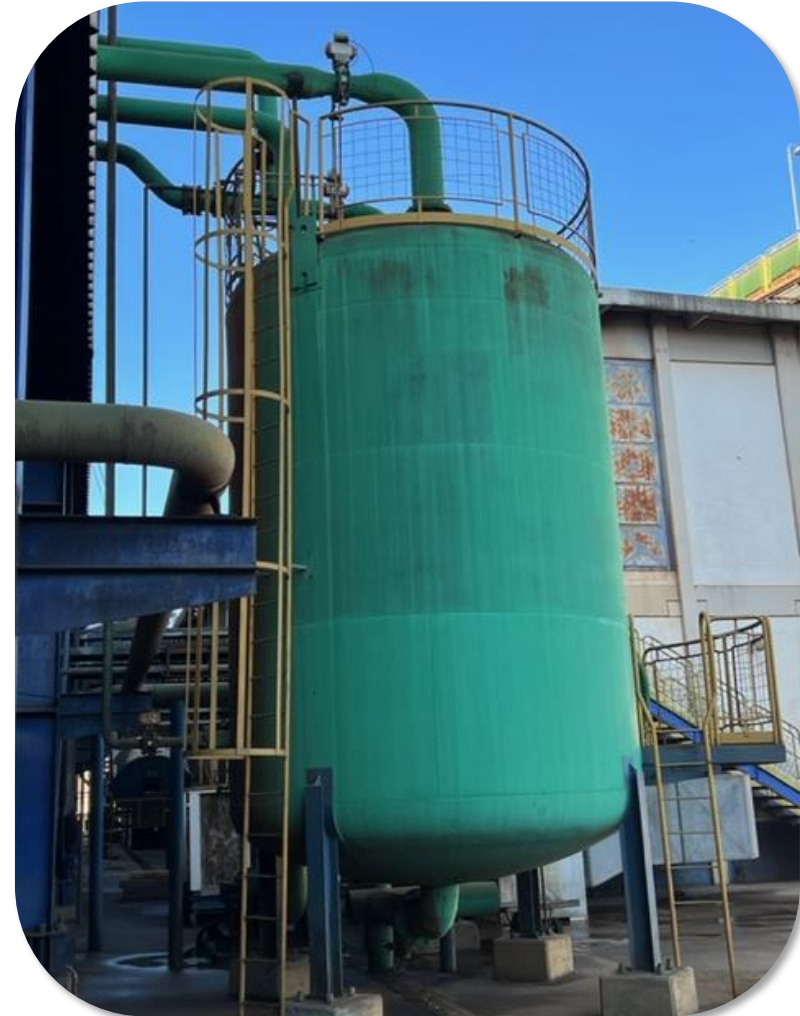
Otimização do controle da embebição da moenda

Controle de temperatura e abertura da válvula de água bruta

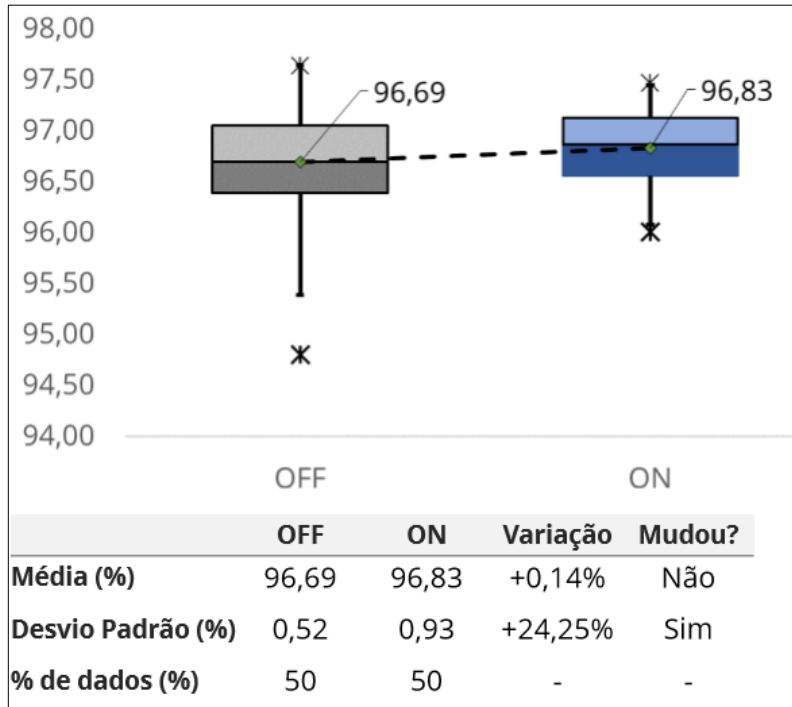
Aumento da eficiência de extração

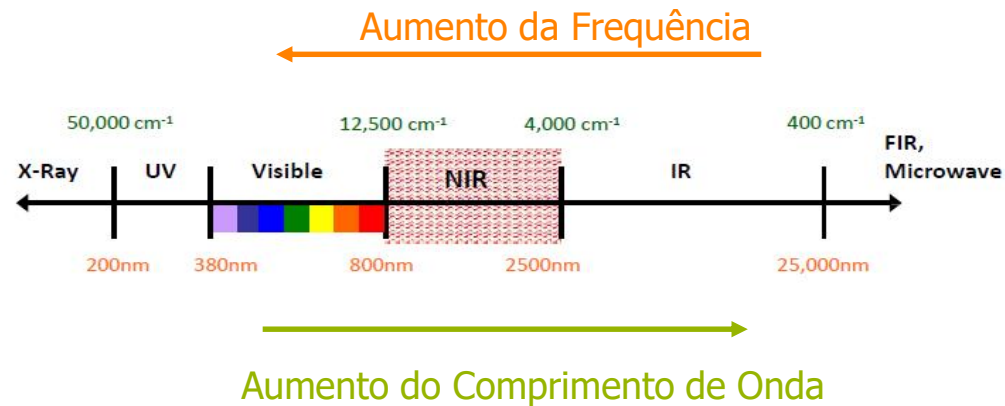
## NIRS

Espectroscopia no Infravermelho Próximo

- Análise de vários parâmetros ao mesmo tempo;
- Análise de vários produtos (diferentes matrizes);
- Resultados em menos de 1 minuto;
- Mínima preparação das amostras, sem reagentes, sem resíduos;
- Análises não destrutivas;
- Redução do custo das análises;
- Aumento no plano analítico;
- Automatização;
- Conectividade;

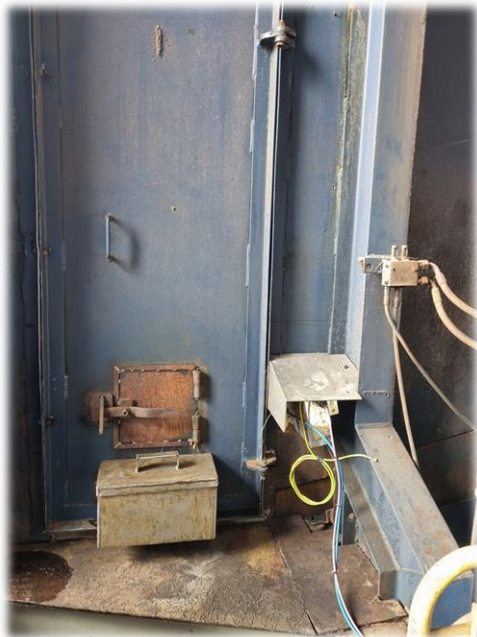
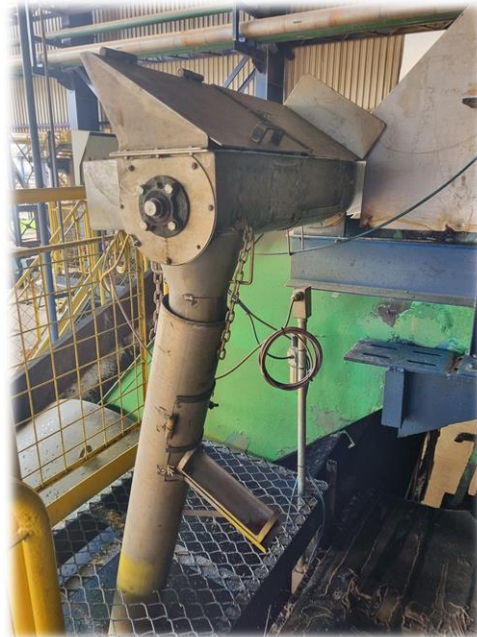
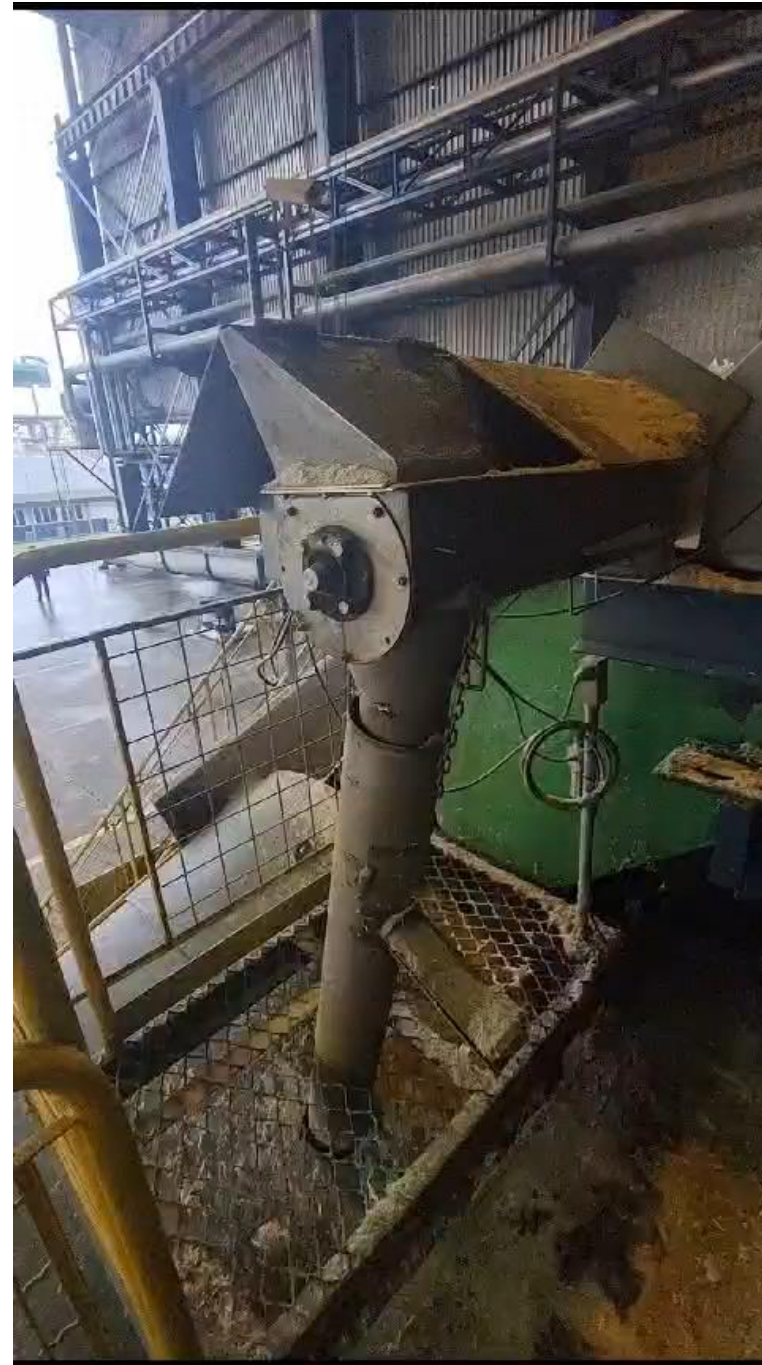
# NIRS - Extração

Pontos de monitoramento:

- Cana desfibrada
  - Bagaço saindo do 6º terno
- Cálculo da extração instantâneo;
  - Parte fundamental da implantação do RTO.
